# El Arte Rupestre del Arco Mediterráneo de la península Ibérica

20 años en la Lista del  
Patrimonio Mundial de la UNESCO

## Intervención de restauración en la Galería del Roure (Morella, Castellón)

Margarita Doménech Galbis<sup>1</sup>; Rafael Martínez Valle<sup>2</sup>; Pere Guillem Calatayud<sup>3</sup>; Julio Company Rodríguez<sup>4</sup>; David Juanes Barber<sup>5</sup>; Alex Lorenz Bernad<sup>6</sup>

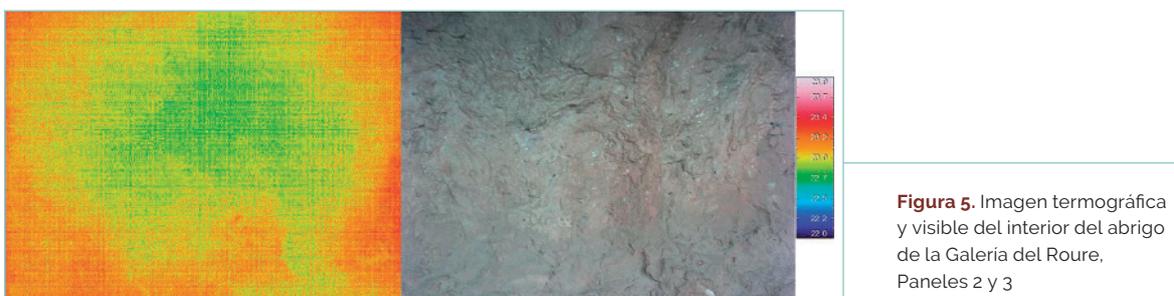
**Figura 5.** Imagen termográfica y visible del interior del abrigo de la Galería del Roure, Paneles 2 y 3

En la actualidad el proceso de aporte de humedad está estabilizado; las termografías realizadas constituyen un método adecuado para determinar la incidencia del agua de infiltración en la cavidad (Alloza *et al.*, 2008). En este caso ponen de manifiesto la nula incidencia de los procesos hídricos en el interior del abrigo (fig. 5).

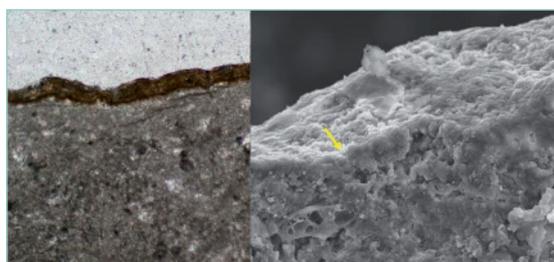
patina que cubre las paredes tiene un espesor de 0,2 mm en los puntos de mustreo. El análisis EDAX determina la presencia de Silicio y Aluminio en su composición, hecho que sugiere su constitución, al menos en parte, por minerales de arcilla, ya que se trata de aluminosilicatos. La presencia de Ca, C y O indicaría elementos carbonatados como pueden ser los precipitados de calcita o de oxalato cálcico formado por acción de microorganismos. Los principales oxalatos de calcio que se forman en las rocas carbonatadas por acción de microorganismos son la forma dihidratada *weddelita* ( $\text{CaC}_2\text{O}_4$ ) y la monohidratada *whewellita* ( $\text{CaC}_2\text{O}_4 \cdot \text{H}_2\text{O}$ ) formadas por la reacción de la calcita del sustrato rocoso con el ácido oxálico producido por los microorganismos durante su metabolismo (Adamo y Violante, 2000). En los análisis EDAX aparecen pequeñas cantidades de hierro (Fe) en la composición de la patina que indicarían la presencia de óxidos de hierro (Hematites/limonita) responsable de las tonalidades rojizas, que pueden proceder de la disolución de las propias calizas, como impurezas composicionales (fig. 6).

**Figura 6.** Detalle de la patina ocre que cubre las paredes internas de la Galería del Roure. Izquierda: microfotografía de lámina delgada (x100 aumentos). Derecha, Microfotografía SEM x10000 aumentos

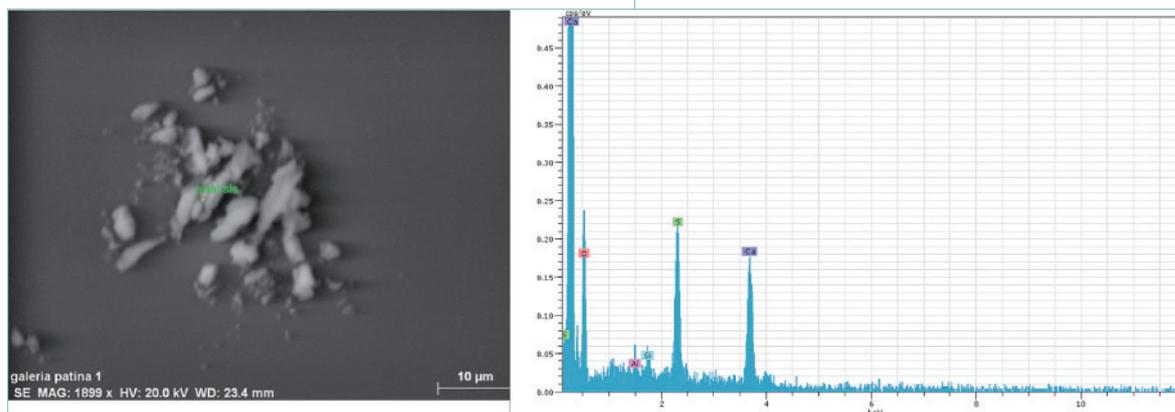
También se han observado eflorescencias salinas de color blanquecino en el techo del abrigo, compuestas por entramados reticulares de cristales laminares de yeso ( $\text{CaSO}_4 \cdot 2\text{H}_2\text{O}$ ) a menudo asociadas con el desarrollo de biopelículas, un mineral de neoformación ligado a la migración y precipitación de soluciones salinas (fig. 7).

**Figura 7.** Muestra de patina cubriente de panel 2. Sulfato de calcio ( $\text{CaSO}_4$ ). Microfotografía SEM con 1899 aumentos

Esta patología es general a otros conjuntos muy visitados y en los que de forma reiterada se humedecían las paredes. Los análisis de estas pátinas indican la presencia de una capa de neoformación compuesta por concreciones carbonatadas con diferentes grados de cohesión y eflorescencias salinas (fig. 7).

Por lo que respecta a las eflorescencias salinas y concreciones carbonatadas que ocultaban las pinturas, el criterio que se ha aplicado ha sido el de reducir el espesor de las mismas lo suficiente para que las pinturas recuperen su visibilidad sin tener que afectar a la pátina de oxalatos (Guillamet, 2005).

El método utilizado combina sistemas mecánicos y químicos. Se ha utilizado agua mineral aplicada con hisopo o con pequeños cepillos blandos, con el apoyo de piedra pómez en polvo, en seco o en húmedo.

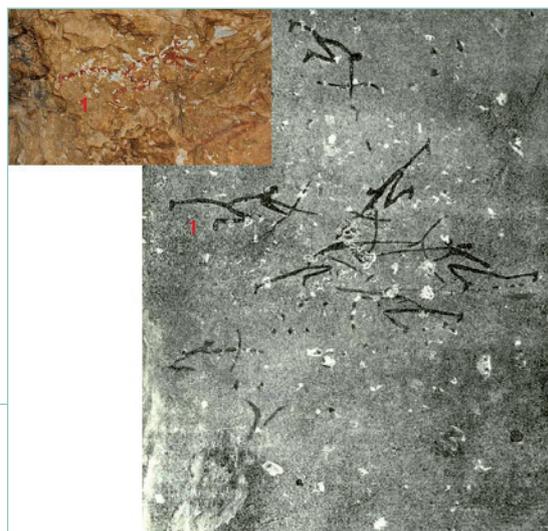
Los descascarillados y el levantamiento de microescamas son especialmente patentes en el Panel 1 y en el Panel 2. La documentación de Hernández Pacheco del año 1917 indica que estas figuras no presentaban apenas desconchados y que por lo tanto han sufrido este deterioro con posterioridad a esa fecha. Las causas de estos levantamientos hay que buscarlas en el contacto directo como consecuencia del mojado y el frotado de las superficies. Estos desconchados presentan la superficie muy decohesionada y constituyen por este motivo puntos de inestabilidad de los paneles pintados (fig. 8).

Un lascado situado en la parte inferior que afecta al Panel 2, cerca de las pinturas, parece corresponder a un intento de arrancado de uno de los motivos pintados, aunque no incide directamente en ninguna figura. Al igual que las afecciones anteriores produjo con posterioridad a 1917.

**Figura 8.** Escena bélica de panel 2. Calco de Hernández Pacheco con reproducción de los desconchados y lagunas existentes el año 1917 y detalle de estado actual de figura 2.2

Las zonas con grietas o que presentaban peligro de desprendimiento, se han consolidado mediante aplicación de mortero de cal y puzolana previa limpieza y humectación de la zona con agua y alcohol. Una vez que el mortero aplicado se ha secado completamente, su color final se ha ajustado cromáticamente a la coloración natural de las superficies circundantes, mediante aplicación de pigmentos naturales.

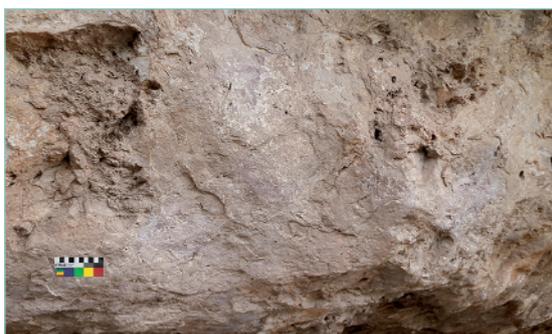
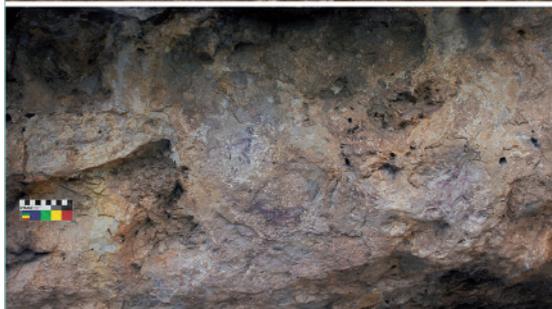
Los paneles con pinturas presentan una alta concentración de pequeños levantamientos de la patina superficial que en algunos casos afectan a los motivos pintados y algunos lascados de mayor entidad inmediatos a algunos motivos.

**Figura 9.** Panel 1 de la Galería del Roure. Antes y después de los trabajos de restauración

La primera actuación ha sido la eliminación del polvo y la suciedad superficial que se había acumulado sobre toda la superficie del abrigo como consecuencia natural del paso del tiempo y de su exposición a la intemperie. Se ha realizado con el sistema de micro-aspiración con ayuda de pinceles y brochas blandas. En el sector derecho del abrigo se habían acumulado excrementos animales que fueron extraídos y posteriormente aspirados los microrrestos.

Por lo que respecta a los *graffitis*, los que se habían realizado con lápiz, se han eliminado con pómez en polvo aplicada con hisopo. Los *graffitis* por incisión no se pueden eliminar pero si se han podido camuflar ajustando cromáticamente la superficie incisa, al tono de las superficies que la rodean. Para ello se han utilizado pigmentos naturales.

En las figuras en las que, tras eliminar las concreciones que las cubrían, han aparecido pérdidas de capa pictórica, éstas se han entonado al color del sustrato pétreo con el objetivo de evitar distorsiones cromáticas que rompan la unidad de la figura. Para ello se han utilizado pigmentos naturales.

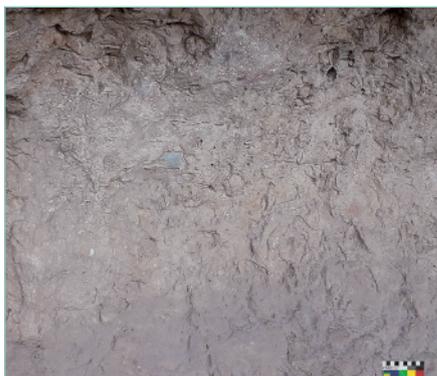
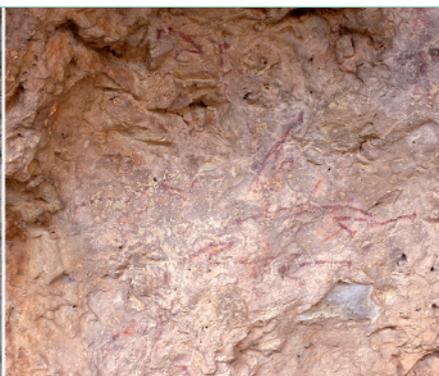
Los paneles pintados presentaban una pátina grisácea que impedía ver las pinturas. Esta veladura es de origen antrópico. Su exacta delimitación sobre los motivos pintados tiene relación con el mojado reiterado de los paneles en tiempos pasados para acentuar el color y mejorar la visibilidad.

**Figura 10.** Panel 2 de la Galería del Roure. Antes y después de los trabajos de restauración
