CATALOGO DE PROTECCIONES DE		Municipio ALBOCÀSSER	C Patrimonio cultural BIC-16																														
		Provincia Castelló																															
SECCION	Patrimonio cultural	CATALOGACION	Conjunto																														
CLASE	BIEN DE INTERÉS CULTURAL Tipo f: zona arqueológica	PROTECCION GENERAL	INTEGRAL (Espacio de Protección Arqueológica)																														
DENOMINACION		ABRIC I DEL POU DE NOSCA																															
DIRECCION POSTAL																																	
TITULARIDAD																																	
FOTO		PLANO

CATALOGO DE PROTECCIONES DE		Municipio ALBOCÀSSER	C Patrimonio cultural BIC-17																														
		Provincia Castelló																															
SECCION	Patrimonio cultural	CATALOGACION	Conjunto																														
CLASE	BIEN DE INTERÉS CULTURAL Tipo f: zona arqueológica	PROTECCION GENERAL	INTEGRAL (Espacio de Protección Arqueológica)																														
DENOMINACION		ABRIC II DEL POU DE NOSCA																															
DIRECCION POSTAL																																	
TITULARIDAD																																	
FOTO		PLANO

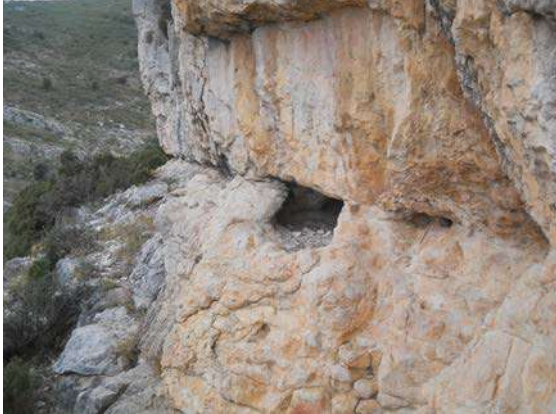
Conjunto de pinturas históricas o protohistóricas.

En general el estado de conservación del conjunto, tanto de las pinturas como del soporte es bastante deficiente. La roca se desprende con mucha facilidad y tiene mucho polvo acumulado.

Fundamentalmente por degradación y desprendimiento del soporte.

Se permitirán solamente las actuaciones dispuestas para bienes declarados BIC en las distintas leyes más abajo citadas y que quedan reflejadas en la normativa del Catálogo de Bienes y Espacios Protegidos. En todo momento se deberá cumplir con los requisitos establecidos por la Dirección General de Patrimonio Cultural que en forma y plazos establece en las distintas leyes autonómicas (Ley de Patrimonio Cultural Valenciano 4/1998, y las modificaciones 7/2004 y 5/2007): se permiten actuaciones arqueológicas, como las prospecciones superficiales y subterráneas, dirigidas al descubrimiento, estudio e investigación de toda clase de restos históricos, así como de los elementos geológicos con ellos relacionados.

Caso de realizarse movimientos de tierras o actuaciones arqueológicas, deberán ser supervisados o autorizados por el servicio de arqueología de la Consellería de Cultura o administración competente. En la zona especificada como de protección integral no podrán realizarse obras de urbanización ni de ningún otro tipo que impliquen remoción del subsuelo sin un previo estudio arqueológico que incluya la realización de sondeos con el fin de localizar y preservar posibles restos de estructuras.

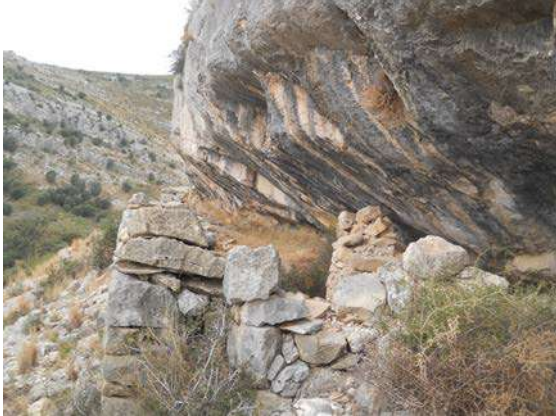
DESCRIPCION GENERAL
<p>Cronología: Indeterminada, mesolítico/neolítico.</p>
<p>Historia:</p>
<p>Descripción: Abrigo con arte levantino. “En la vertiente sureste de la Serra de Navarraes, a la izquierda del Mas del Pou de Nosca, se desarrolla un cinto de paredes verticales con algunos abrigos de disposición horizontal. Uno de ellos conserva pinturas cubiertas por una colada estalagmítica, en una zona desprovista de protección de la visera. Entre los diversos motivos que se pueden observar destaca una figura humana de muy pequeño tamaño orientada hacia la izquierda, realizada con trazo lineal. De la figura se conserva la parte correspondiente al tronco piernas y pies, mientras que la parte superior es apenas visible, ya que está cubierta por la colada estalagmítica en la zona de la cabeza y en su parte delantera, donde se adivinan unos trazos finos paralelos. Detrás del antropomorfo se ve otro motivo de difícil adscripción que también está cubierto por la colada y debajo restos de lo que parece corresponder a otra figura humana. A la izquierda de esta pared se abre un abrigo en el que hemos documentado salpicaduras de pintura roja y trazos horizontales muy finos del mismo color.” (Guillem, P., Martínez, R., Villaverde, V., 2011).</p>

<p>ESTADO DE CONSERVACIÓN:</p>
<p>Valoración: Malo <input checked="" type="checkbox"/> Regular <input checked="" type="checkbox"/> Bueno <input type="checkbox"/> Muy bueno <input type="checkbox"/> Indeterminado <input type="checkbox"/> Observaciones: En general el estado de conservación del conjunto, tanto de las pinturas como del soporte es bastante deficiente. La roca se desprende con mucha facilidad y tiene mucho polvo acumulado.</p>
<p>Peligro de destrucción: Fundamentalmente por degradación y desprendimiento del soporte.</p>
<p>Edificaciones y uso actual: Sin uso actualmente.</p>
ACTUACIONES PREVISTAS
<p>Criterios en futuras actuaciones: Se permitirán solamente las actuaciones dispuestas para bienes declarados BIC en las distintas leyes más abajo citadas y que quedan reflejadas en la normativa del Catálogo de Bienes y Espacios Protegidos. En todo momento se deberá cumplir con los requisitos establecidos por la Dirección General de Patrimonio Cultural que en forma y plazos establece en las distintas leyes autonómicas (Ley de Patrimonio Cultural Valenciano4/1998, y las modificaciones 7/2004 y 5/2007): se permiten actuaciones arqueológicas, como las prospecciones superficiales y subterráneas, dirigidas al descubrimiento, estudio e investigación de toda clase de restos históricos, así como de los elementos geológicos con ellos relacionados. Caso de realizarse movimientos de tierras o actuaciones arqueológicas, deberán ser supervisados o autorizados por el servicio de arqueología de la Consellería de Cultura o administración competente. En la zona especificada como de protección integral no podrán realizarse obras de urbanización ni de ningún otro tipo que impliquen remoción del subsuelo sin un previo estudio arqueológico que incluya la realización de sondeos con el fin de localizar y preservar posibles restos de estructuras.</p>
