INFORME SOBRE LA EXPLORACIÓN ESPELEOLÓGICA REALIZADA EN EL TRAMO
FINAL DE LA CUEVA DE SAN JOSÉ (VALL D'UIXÓ)

El presente informe se refiere a la exploración espeleológica del tramo final de la cueva de Sant Josep, a partir del primer sifón hasta la superación del quinto y último sifón conocido hasta la fecha. La superación de los sifones requirió técnicas de **espeleobuceo**. La exploración fue realizada los días 2 y 3 de julio de 2004, con el objetivo de adquirir información directa sobre ese tramo de la cavidad para el estudio: “Informe de valoración de impacto de las obras del trasvase del Ebro sobre el sistema kárstico de la Cova de Sant Josep”, que realiza el IGME para TRASAGUA.

Informe de valoración del impacto de las obras del trasvase del Ebro sobre el sistema kárstico de la Cova de Sant Josep. Vall d'Uixó (Castellón)

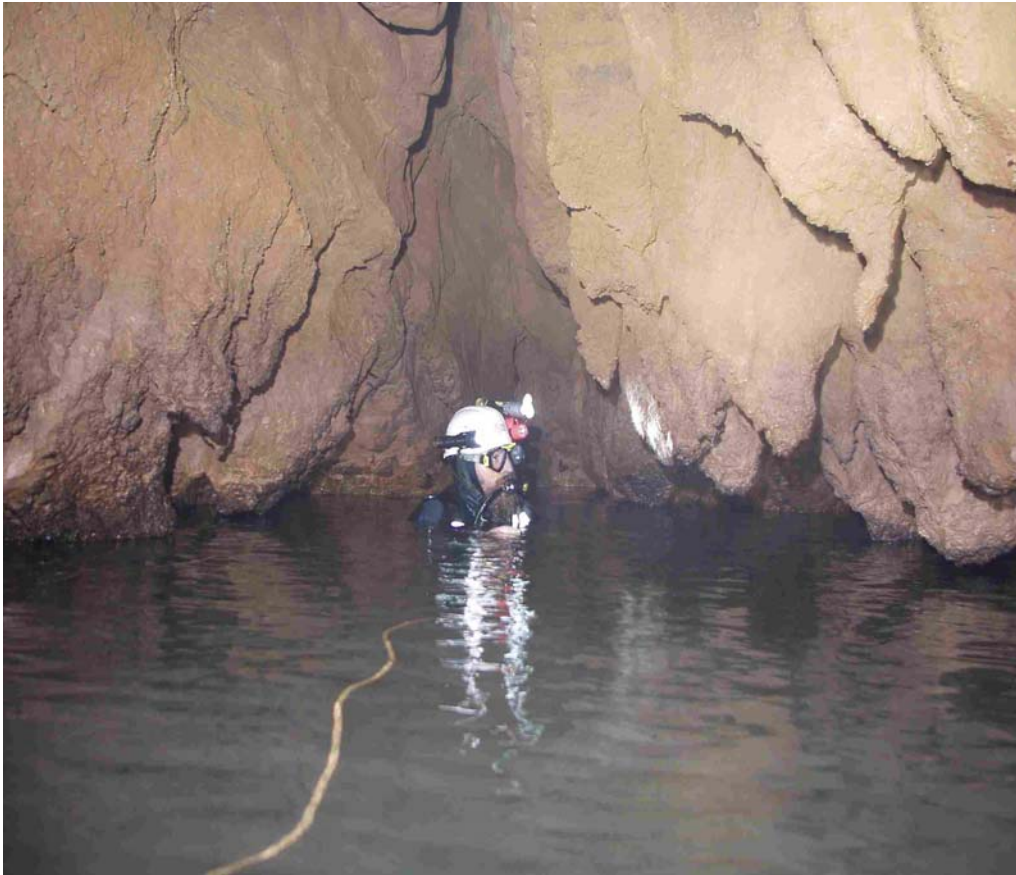
Entrada al 3° sifón

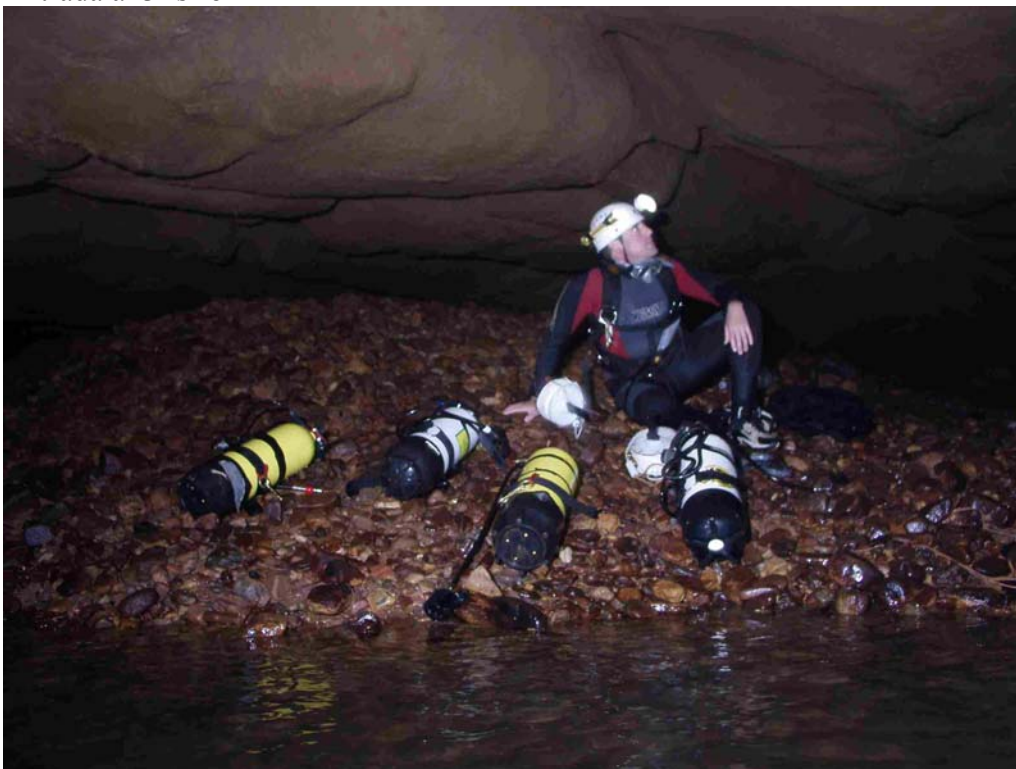
En lo que se refiere a **rellenos detríticos**, aparecen depósitos abundantes de gravas redondeadas, así como distintos residuos (principalmente, cascotes de ladrillos y vidrio) en la gran galería situada entre los sifones 3° y 4°. La entrada a este 4° sifón aparece casi tapada por gravas fluviales. También destaca la presencia de estos rellenos a la entrada del 5° sifón, formados por abundantes gravas subredondeadas con matriz arcillosa. Se ha podido observar, al menos, una fase de relleno detrítico, posterior a la formación de los espeleotemas, seguida de otra de erosión de los sedimentos detríticos.

Cantos y gravas fluviales, entre el 3° y 4° sifón

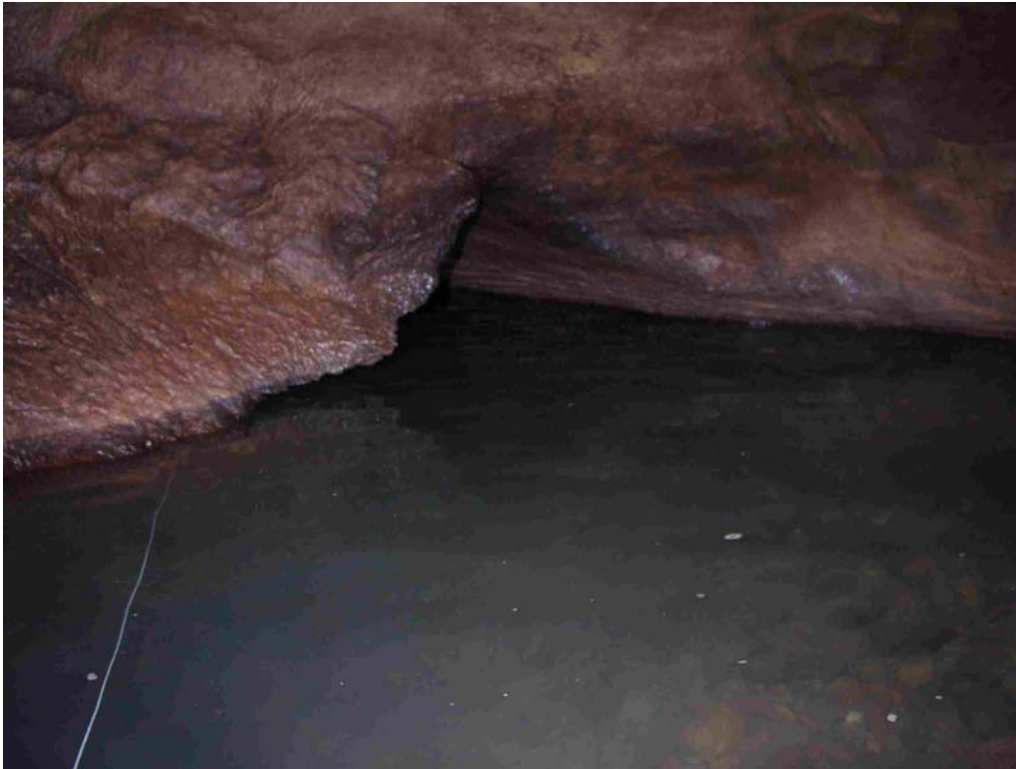
- 4° Sifón: es de unos 20 metros de recorrido, no encontrándose instalado. La entrada a este sifón está casi tapada por cantos rodados, lo que hace difícil y muy arriesgado atravesarlo. Una vez pasado este hueco sumergido, la cueva se ensancha.
- 5° Sifón: cuenta con un desarrollo de unos 8 m y, al igual que el anterior, tampoco se encuentra instalado (no obstante, se pudo observar tras atravesarlo la existencia de un cabo que se hundía entre los cantos rodados del fondo). No presentó problemas para superarse.

Salida del 4° sifón

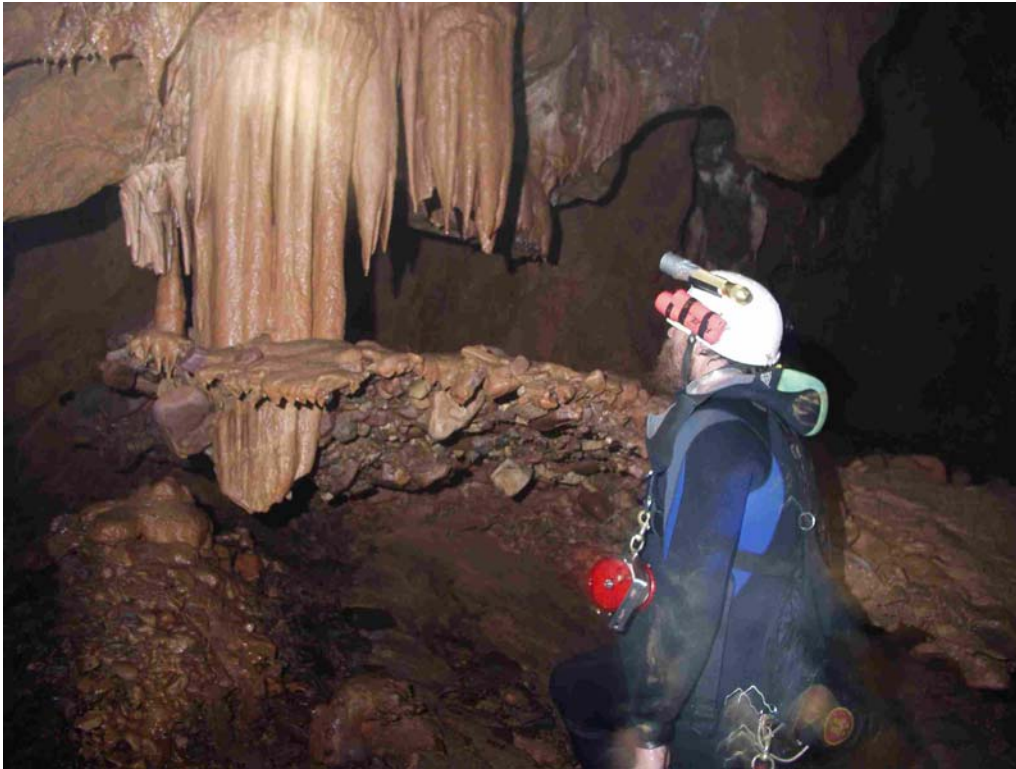
Sedimentos fluviales erosionados, cubriendo parcialmente espeleotemas. Entre el 4º y 5º sifón

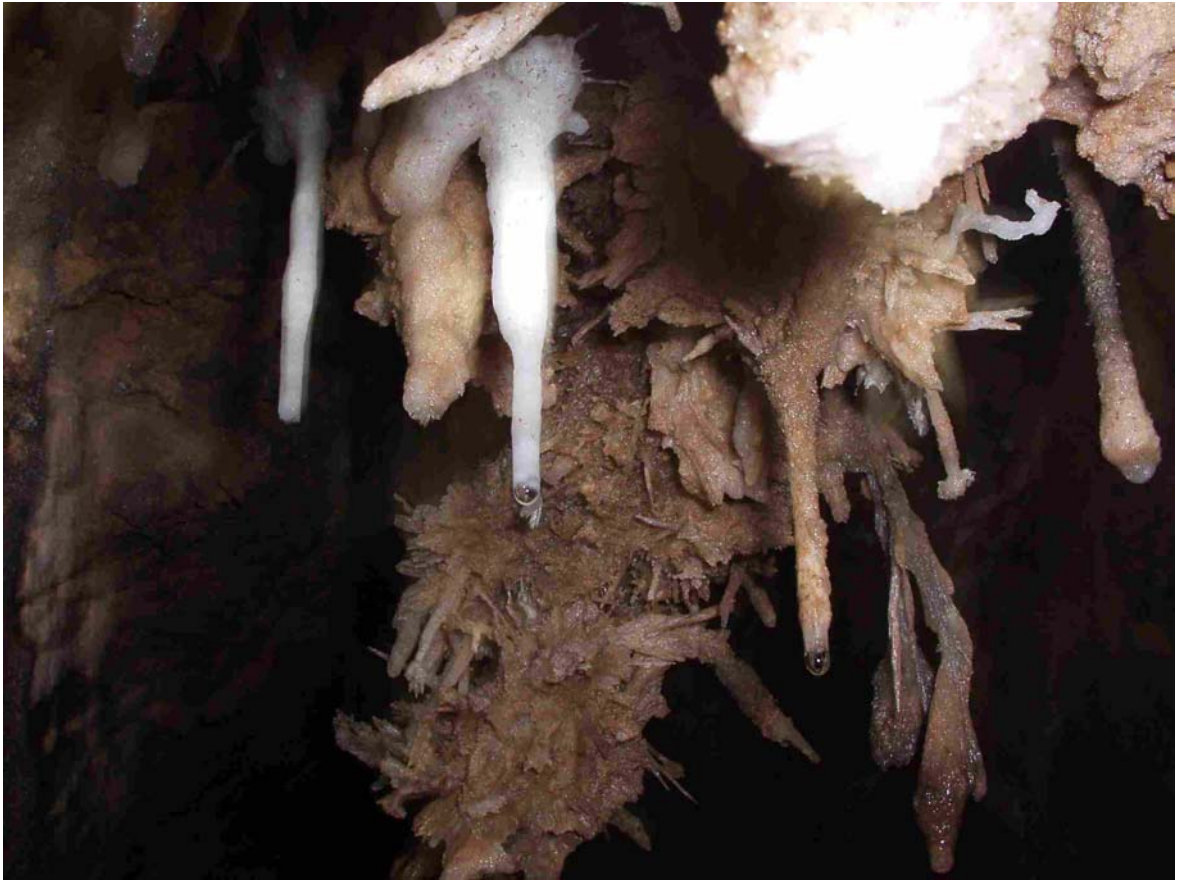
Detalle de espeleotemas (estalactitas, excéntricas, *macarrones*), cubiertos parcialmente por depósitos detríticos
