### **La ramblada de Santa Ana del 23 de Octubre de 1967**

Este año se cumplen 40 años de la ramblada que tuvo lugar en Santa Ana la mañana del 23 de Octubre de 1967. Una impresionante crecida de las aguas de la Rambla inundó la Ermita de Santa Ana provocando graves daños, la destrucción de una parte de un arco de los porches que hay al lado de la fuente y todo el muro lateral de la plaza, que fue arrancado de cuajo (véanse Fotografía 1 y Fotografía 2). La Fuente de Santa Ana, como es obvio, reventó y quedó enterrada por el derrumbe de la pared del último porche. La pared de piedra que cierra el arco, arrastradas por las enfurecidas aguas, al lado de la fuente puede ser reconocida perfectamente hoy en día (Fotografía 3). Las aguas también se llevaron unos corpulentos chopos situados entre la pared del muro y el cauce de la Rambla.

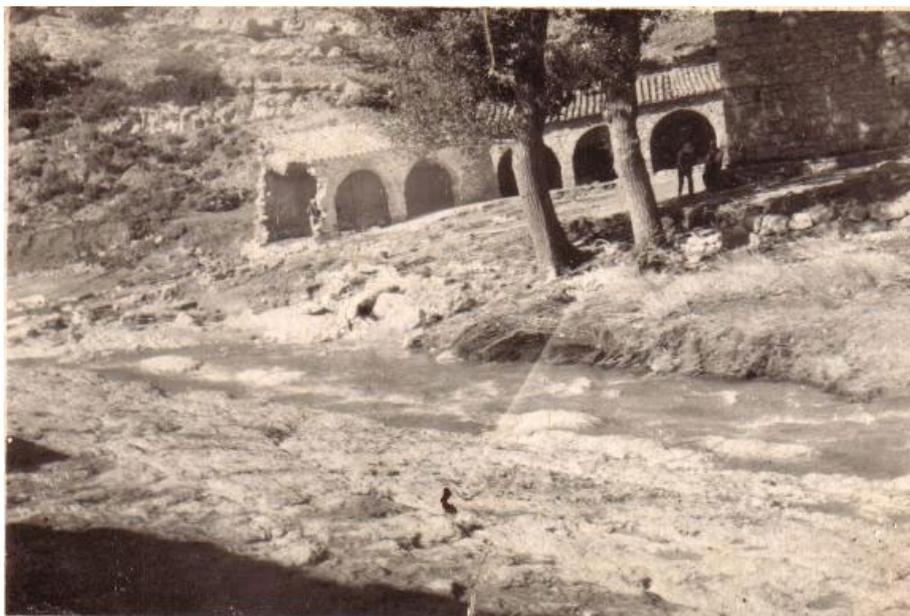
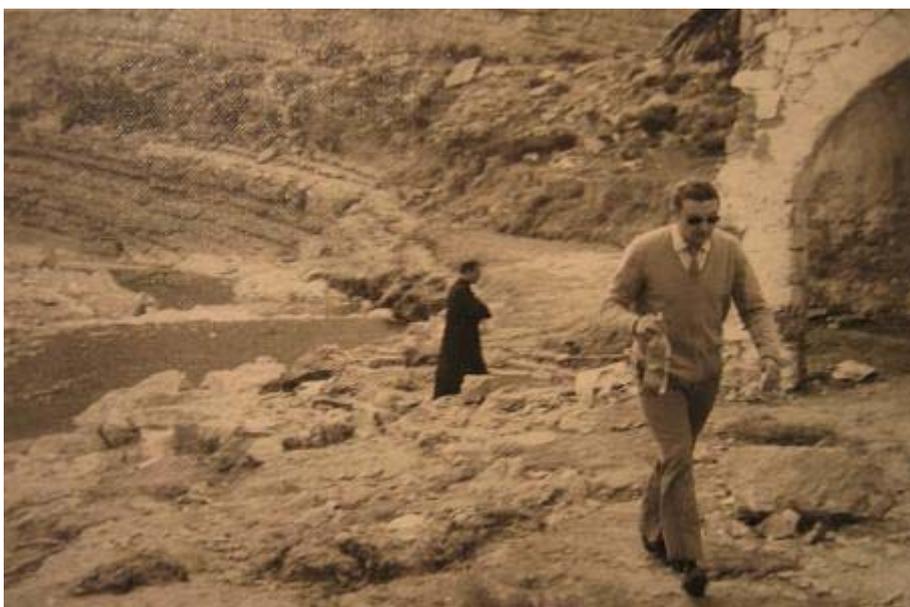
**Fotografía 1. Diferentes perspectivas de la pared de piedra que cerraba el arco, al lado de la fuente, destrozada por la fuerza de las aguas de la Rambla de Santa Ana (Fotos tomadas en Octubre de 1967, cortesía de Don Nicolás Pesudo Llácer).**

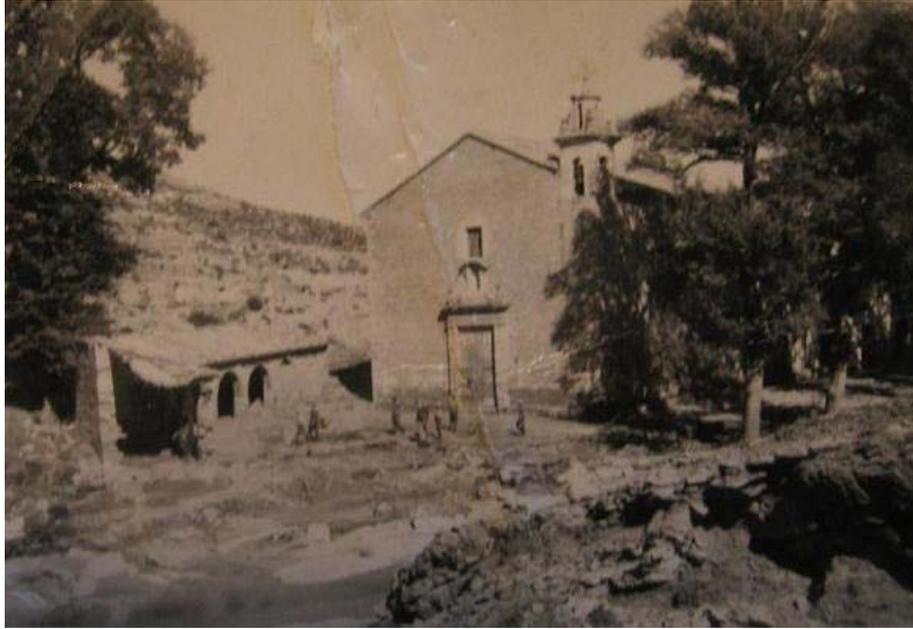
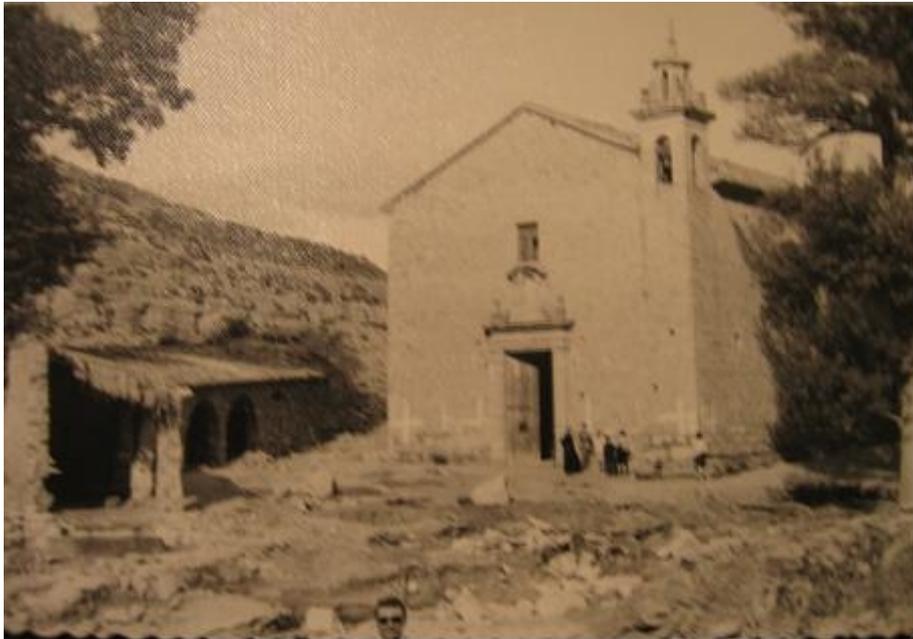
**Fotografía 2. Diferentes perspectivas de la pared de piedra al lado de la fuente, rota por las aguas, desde la Carrasca (Fotos tomadas en Octubre de 1967, cortesía de Don Nicolás Pesudo Llácer).**

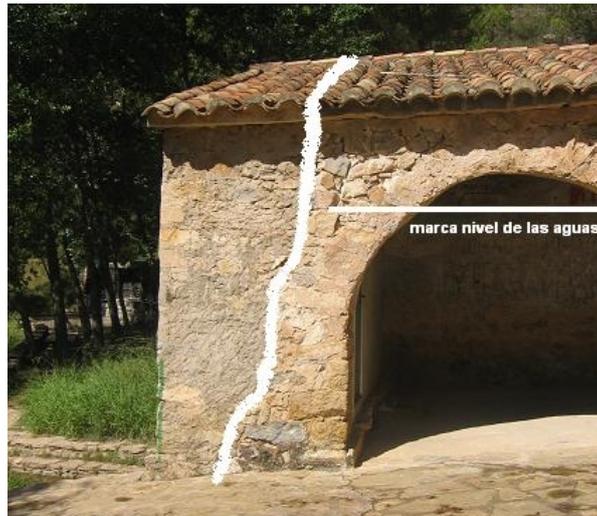
**Fotografía 3. Detalle de la pared de piedra al lado de la fuente rota por la ramblada (la línea blanca curvada delimita la zona que se tuvo que reconstruir). (Foto de Toni Barrera Escoda, tomada en Agosto de 2004).**

A partir del 25 de Octubre, cuando las aguas volvieron a su cauce habitual, una gran cantidad de arena, gravas y piedras había quedado depositada en la plaza de la Ermita. Toda esa arena y grava fue utilizada para la reconstrucción del arco, la fuente y el muro lateral y facilitó que los trabajos se pudieran acabar en tan sólo un mes. En los trabajos de reconstrucción participaron de 4 a 5 albañiles del pueblo a sueldo, entre ellos Vicente Cabedo Vivas, Raimundo Catalán Catalán y el tío Saturnino Sanz Salvador (el padre de Felipe, Jacinto, Saturnino y Sofía Sanz Ibáñez) que como paredador fue el maestro de obras. También participaron la gran mayoría de la gente del pueblo a modo de jornal de Villa y también gente de los pueblos vecinos, dada la gran devoción que se tenía y se sigue teniendo a Santa Ana (*la Abuelica*, como la conocen algunos) en toda la comarca del Alto Mijares. El jornal de Villa era el nombre que recibía el trabajo que se realizaba sin cobrar y obligado para el bien de todo el pueblo, debido a la ocurrencia de un hecho extraordinario que produjera daños considerables o una alteración en la vida cotidiana del pueblo, como inundaciones o una fuerte nevada, entre otros. Durante los trabajos de reconstrucción sucedieron algunas anécdotas, como la rotura de un andamio mientras estaba en él, el tío Saturnino, rompiéndose la muñeca al caerse.

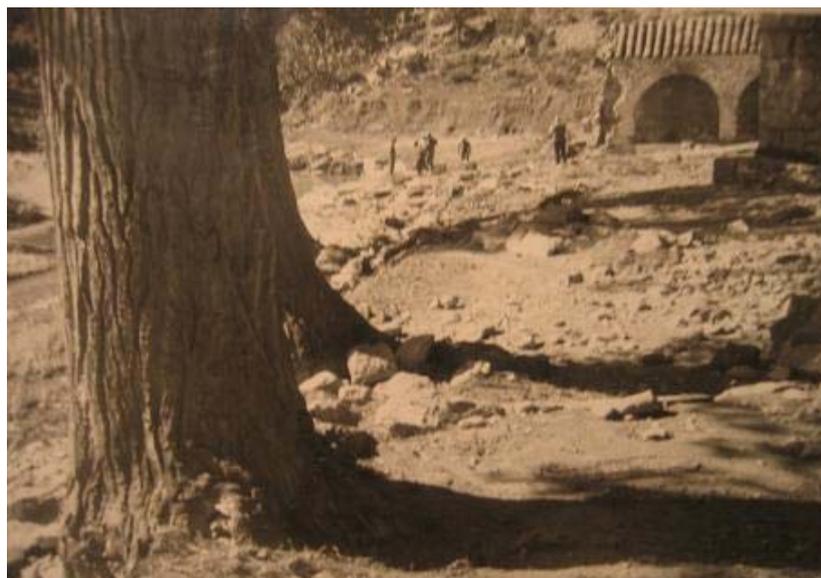
**Fotografía 4. Imagen de las piedras que quedaron depositadas entre el muro y la Ermita (Foto tomada en Octubre de 1967, cortesía de Don Nicolás Pesudo Llácer).**

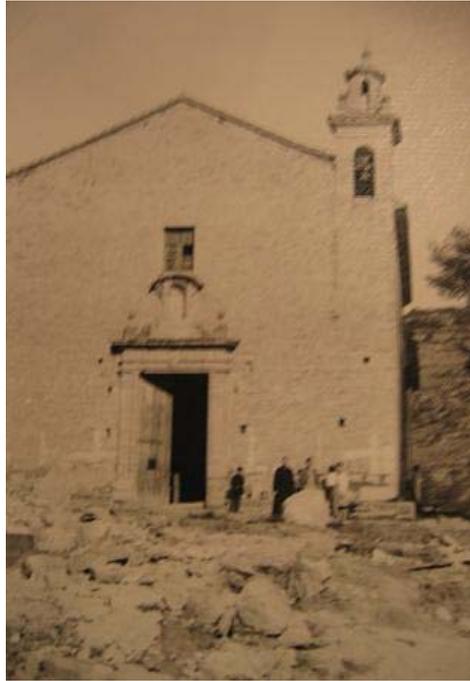
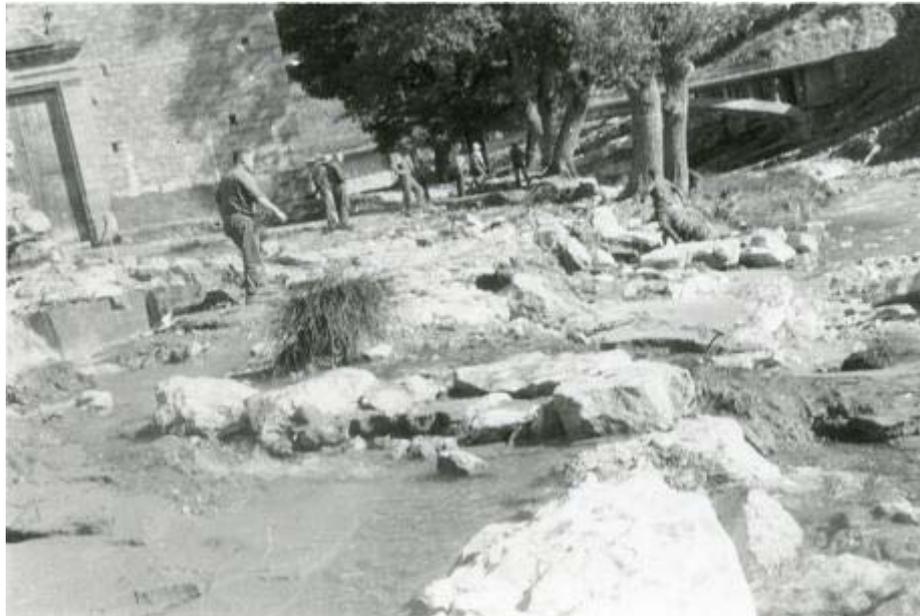
**Fotografía 5. Diferentes imágenes de las piedras que quedaron depositadas enfrente de la Ermita (Foto tomada en Octubre de 1967, cortesía de Don Nicolás Pesudo Llácer).**

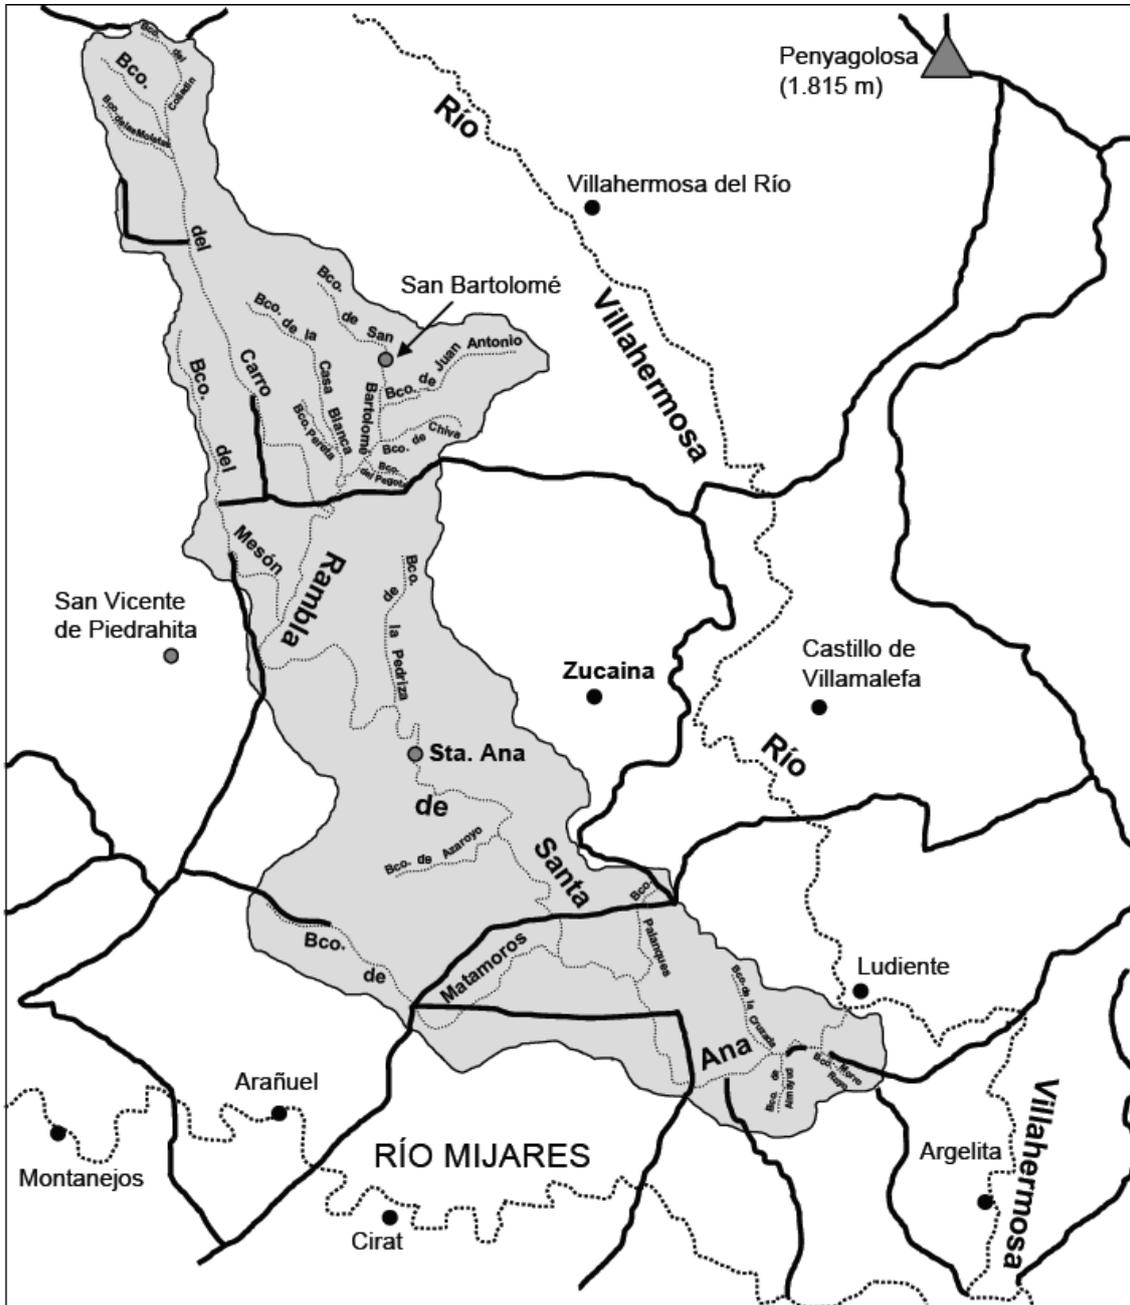
**Figura 1.** Mapa de la cuenca de la Rambla de Santa Ana. Las líneas gruesas de color negro marcan los límites de término municipal, la línea negra delgada y continua marca los límites de la cuenca de la Rambla y las líneas discontinuas marcan los cursos de agua (ríos, ramblas y barrancos) más importantes.

La ramblada se produjo a consecuencia de las fuertes precipitaciones que tuvieron lugar en nuestro término y alrededores ese mismo día, pero sobre todo en la cabecera de la cuenca. Tal cuenca es pequeña, ocupando una extensión de unos 75 km<sup>2</sup>, pero está repleta de barrancos que bajan de las montañas limítrofes entre los términos de Villahermosa, Cortes y la provincia de Teruel, salvando un gran desnivel en pocos kilómetros (de los 1.500-1.300 m a los 900 m en tan sólo unos 5-8 km). Por lo tanto, en épocas de intensas lluvias pueden llegar a transportar una gran cantidad de agua, con mucha fuerza, y arrastrar gran cantidad de gravas y arena, tal como sucedió en Octubre de 1967 (Véanse Fotografía 4 y Fotografía 5). Barrancos como el del Carro, el Mesón, la Casa Blanca o San Bartolomé, confluyen cerca del extremo noroccidental del término de Zucaina. El curso de agua resultante de la unión del Barranco del Carro con el de San Bartolomé recibe el nombre de la Rambla de Santa Ana, la cual, después de recorrer unos 20 km, desemboca en el Río Villahermosa cerca de la localidad de Ludiente (ver mapa descriptivo de la cuenca, Figura 1).

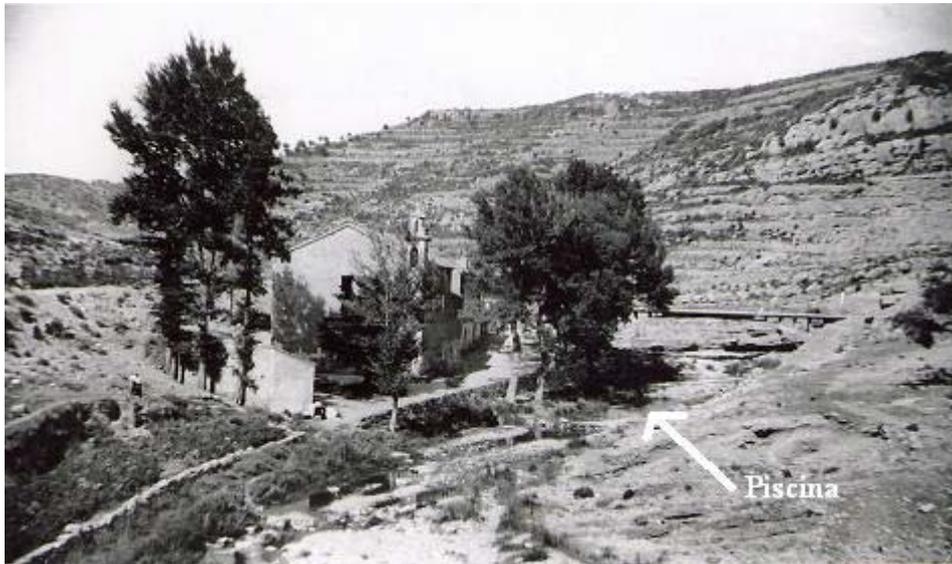
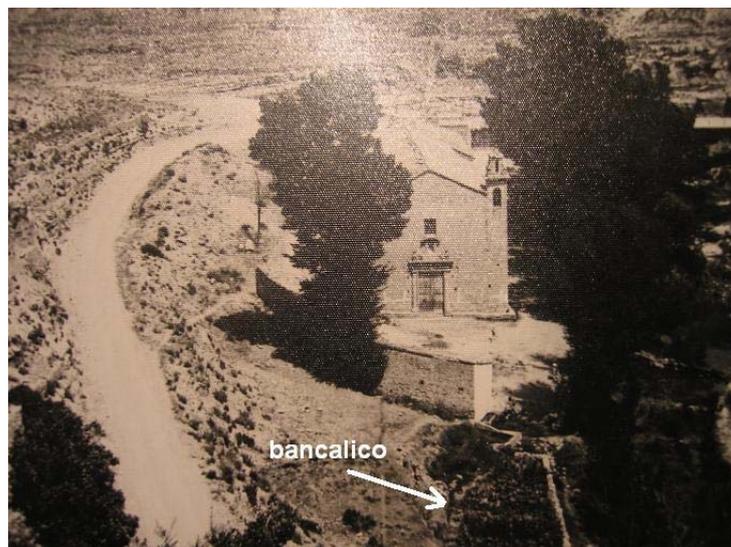
**Fotografía 7. Fotografía superior: Imagen de la Ermita de Santa Ana, donde está señalizada la localización de la piscina que había en la Rambla (Foto tomada durante finales de los años 50 o principios de los 60 del siglo XX, cortesía de Inmaculada Cabedo Andreu). Fotografía inferior: Primer plano del bancalico cultivado de los santaneros que se llevó la ramblada (Foto tomada a principios de los años 60, cortesía de Don Nicolás Pesudo Llácer).**

Así pues, cuando la avenida llegó a la Ermita, fue de tal magnitud, que derribó el muro lateral de la plaza, enrunó la fuente y llegó a reventar la puerta de la Ermita, cubriendo de un palmo de barro y arena su interior. Las aguas en el interior de la Ermita llegaron hasta la mesa del Altar, y un banco quedó cruzado encima de la pila de bautizar, que está justo a la derecha de la entrada a la Ermita. Debido a la curva que forma la Rambla enfrente de la plaza, la fuerte corriente de la Rambla formó un gran remolino que consiguió reventar la puerta de la Ermita y las aguas entrar en ella. La ramblada también se llevó por delante un remedo de piscina que había en medio de la Rambla, justo delante del lateral de la Ermita (véase Fotografía 7 superior) y unos bancalicos que había al lado de la Fuente (en los chopos del actual merendero o en el mismo merendero y fogones, Fotografía 7 inferior) y otros en la orilla izquierda del cauce que cultivaban los santaneros, nombre que recibían los que vivían en Santa Ana y tenían cuidado de la Ermita. También una gran roca que estaba situada cerca de los actuales aparcamientos (no existían en 1967) fue a parar en medio de la Rambla por la fuerza de las aguas. Otra enorme roca que estaba en el pozo situado más debajo de la Ermita, también se la

llevaron las aguas, así como numerosos bancales que habían camino de ese pozo. Otros barrancos de la zona también se desbordaron como el de la Pedriza y el del Pron, llevándose las aguas numerosos bancales que estaban a lado y lado de los mismos.

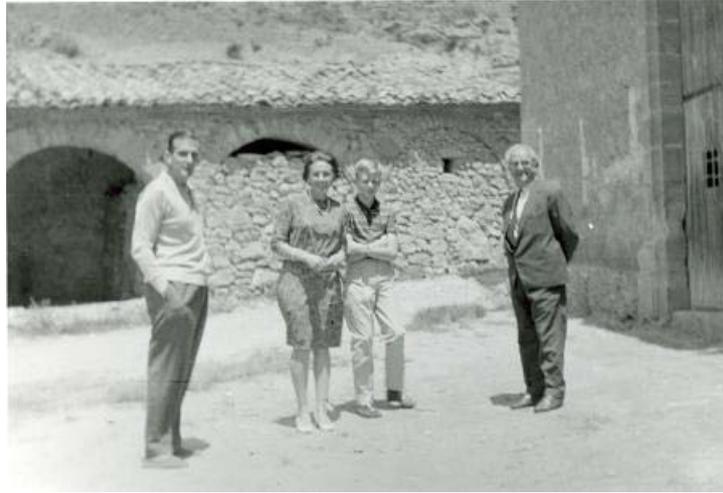
**Fotografía 8.** Imagen del corral de ovejas que los santaneros tenían en el extremo derecho de los porches de la fuente (Foto tomada durante la primavera de 1967, cortesía de M<sup>a</sup> Dolores Salvador Lizondo).

Cuando se produjo la ramblada de 1967 ya no había santaneros, los últimos que hubo (Ricardo y Ángeles) habían dejado la Ermita unos dos años antes y según palabras de ellos, suerte que lo hicieron, porque quizás hoy no estarían para contarlo. Los santaneros también tenían un corral de ovejas en el extremo derecho de los porches, que la fuerza de las aguas también se llevó (véase Fotografía 8). Cauce abajo también se produjeron daños considerables en bancales del Mas del Barranco, donde además unos olmos que había al lado de la Rambla desaparecieron. Por otro lado, en Ludiente, donde la Rambla desemboca en el Río Villahermosa, todos los bancales que había en sus márgenes desaparecieron llevados también por la fuerza de las aguas y provocando grandes destrozos. Así pues este episodio también es tristemente recordado por las gentes de Ludiente.

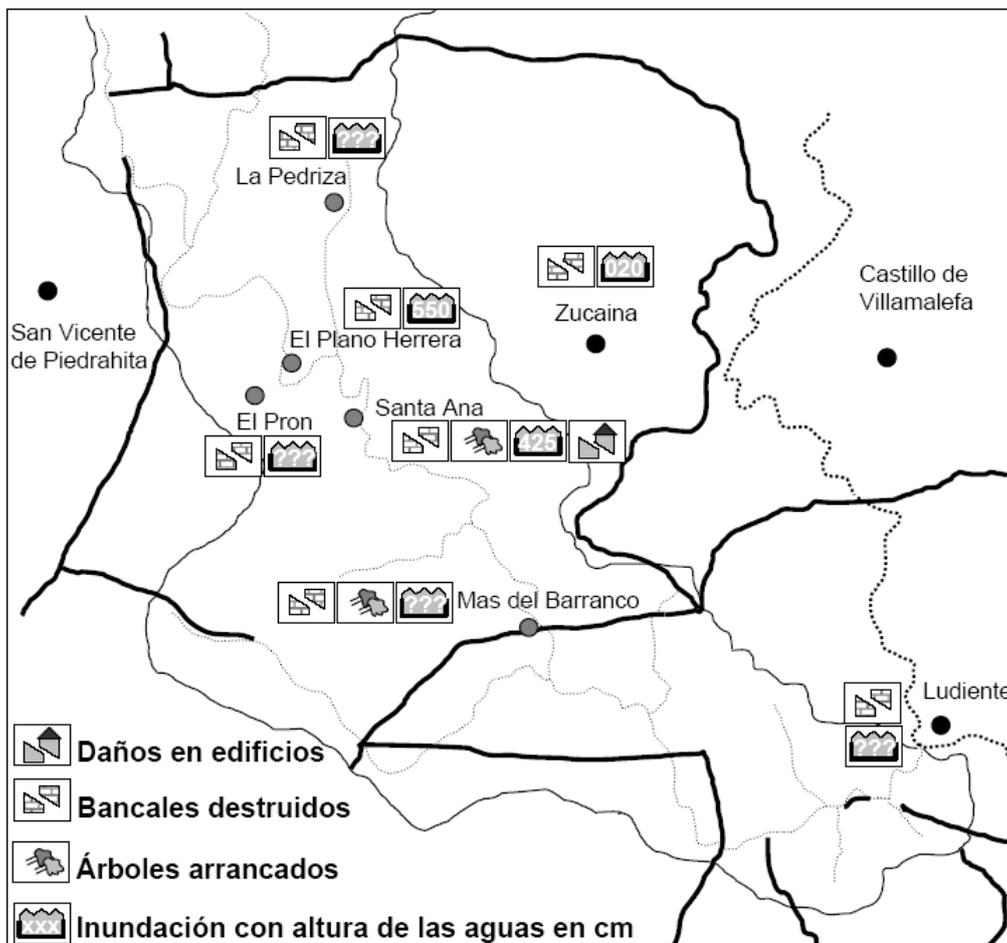
**Figura 2.** Resumen de los daños documentados provocados por la ramblada de 1967. Las líneas gruesas de color negro marcan los límites de término municipal, la línea negra delgada y continua marca los límites de la cuenca de la Rambla y las líneas discontinuas marcan los cursos de agua (ríos, ramblas y barrancos) más importantes.

En la Figura 2 se resumen sobre una parte del mapa de la cuenca de la Rambla de Santa Ana los diferentes daños y niveles de las aguas que se han podido documentar y recopilar de la ramblada de 1967, básicamente en el término municipal de Zucaína.

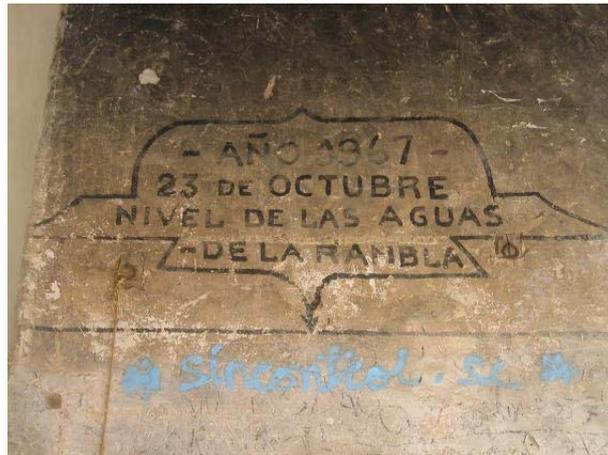
Gracias a una marca del nivel que alcanzaron las aguas de la Rambla (Fotografía 9) en los porches que hay al lado de la fuente, se puede hacer una hoy la idea de cómo de impresionante debió de ser la ramblada. La marca la pintó Don Fernando Salvador Montolío (Médico) para dejar constancia de lo ocurrido. Por la marca se deduce que el nivel de las aguas se situó en unos 4,25 m por encima del lecho de la Rambla (medición aproximada desde la base de la pasarela de piedra que cruza la Rambla desde la fuente, Fotografía 10). La marca está a unos 2,35 m del suelo del porche. Aunque, el nivel que alcanzaron las aguas podría haber sido superior al de esta marca, ya que en el puente de Santa Ana quedaron incrustados dos troncos en uno de los ojos laterales (los cuales se encuentran a una altura superior a la de la marca del porche). Estos troncos debieron de ser transportados por la primera ola de la ramblada, en que las aguas suelen tener el máximo nivel de altura. Es importante que existan marcas de este tipo, para así tener presente este tipo de sucesos en la memoria colectiva y para saber el peligro que uno puede correr cuando se edifica o se hace vida cerca de un curso de agua temporal, como una rambla, y no está de menos recordar que no es aconsejable, por ejemplo, acampar cerca de barrancos, torrentes, arroyos, ramblas o rieras. La crecida de las aguas en este tipo de cursos de agua puede suceder en muy poco tiempo y además pueden producirse sin la necesidad de que esté lloviendo en el mismo sitio donde uno se encuentre. Marcas como la que hay en el porche son muy comunes en muchas poblaciones de Centroeuropa (República Checa, Austria, Hungría, Suiza, Alemania...) donde es habitual que los ríos se desborden provocando daños importantes, como sucedió en el Verano del 2002 en esas zonas.

**Fotografía 9. Detalle de la marca de la inundación (Foto de Toni Barrera Escoda tomada en Agosto de 2004).**

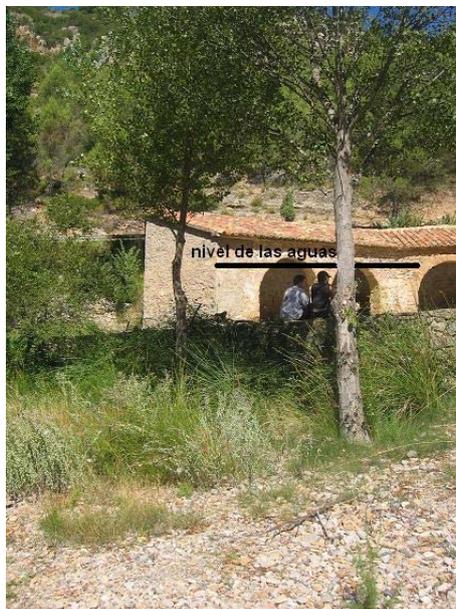
**Fotografía 10. Vista de la marca respecto al lecho de la Rambla (Foto de Toni Barrera Escoda tomada en Agosto de 2004)**

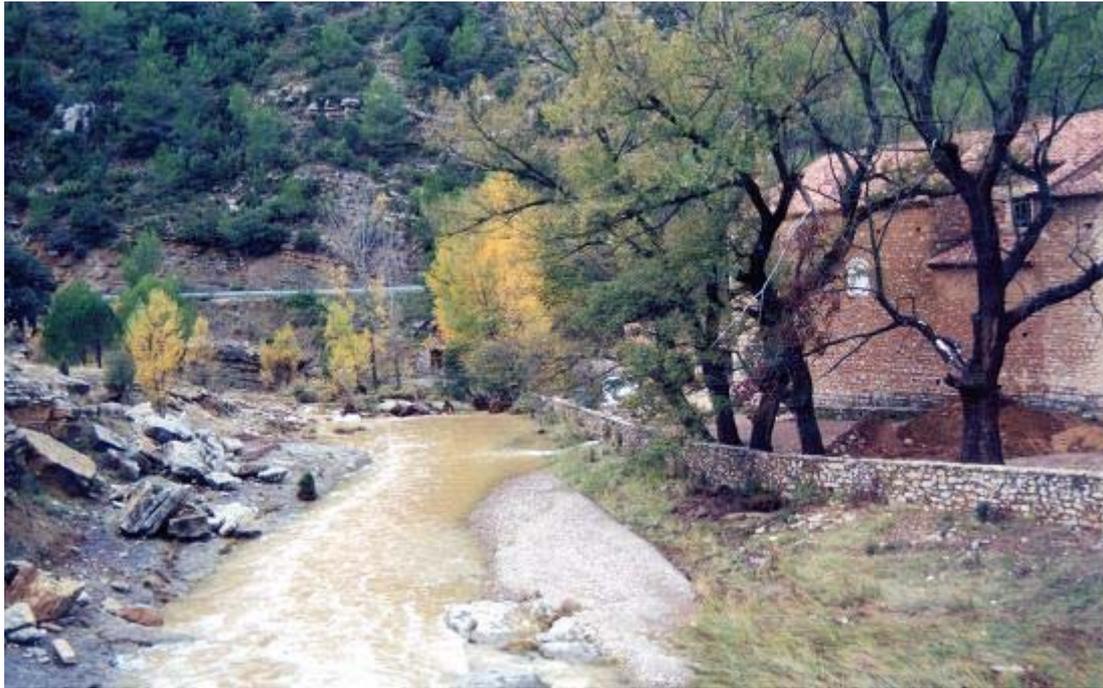
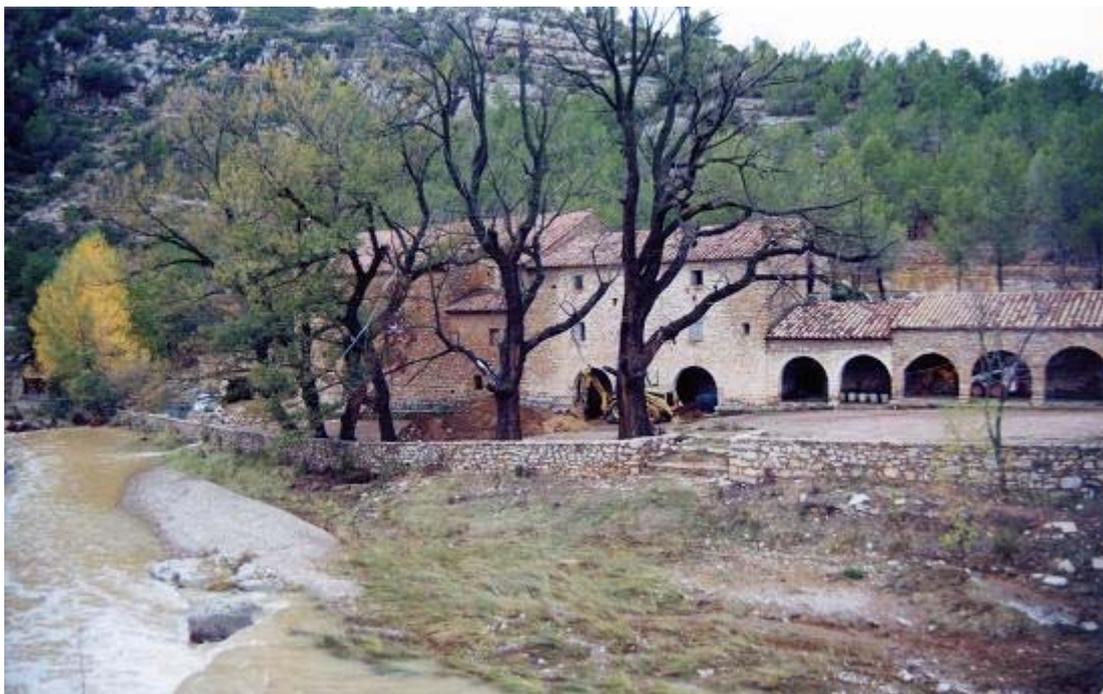
- **23-24 de Octubre de 2000**, por la Rambla bajó bastante agua, desbordándose sólo a la altura de la fuente. Las aguas de la Rambla llegaron a la base del muro lateral en el resto de tramo que discurre por la Ermita (véase la Fotografía 11). En este episodio las lluvias cayeron en varios días y de manera continua, con lo que las aguas no bajaron con la fuerza e intensidad de 1967. En Zucaina se midieron 66,3 litros el día 22; 114 litros el día 23 y 94,8 litros el día 24. Del 20 al 25 de Octubre se midieron 349 litros. En este episodio es de destacar también la gran crecida y desbordamiento que padeció el Río Villahermosa, el cual arrastró gran cantidad de gravas, arena y árboles. El cauce del río se vio altamente alterado y sobre todo los pozos en que se bañaban muchos del pueblo cerca del puente de la carretera CV-190 L'Alcora-Cortes de Arenoso-Límite Provincial Teruel. Esos pozos desaparecieron cubiertos por los sedimentos que arrastraron y depositaron las aguas. Además, en

**Fotografía 11. Diferentes aspectos que presentaba la Rambla de Santa Ana unos días después de las intensas precipitaciones de Octubre del 2000. Los juncos volcados de los laterales dan cuenta que las aguas bajaron por lo menos entre 20-30 cm más arriba de lo que se puede observar en las fotografías. (Foto de Inmaculada Cabedo Andreu tomada el 27/10/2000).**

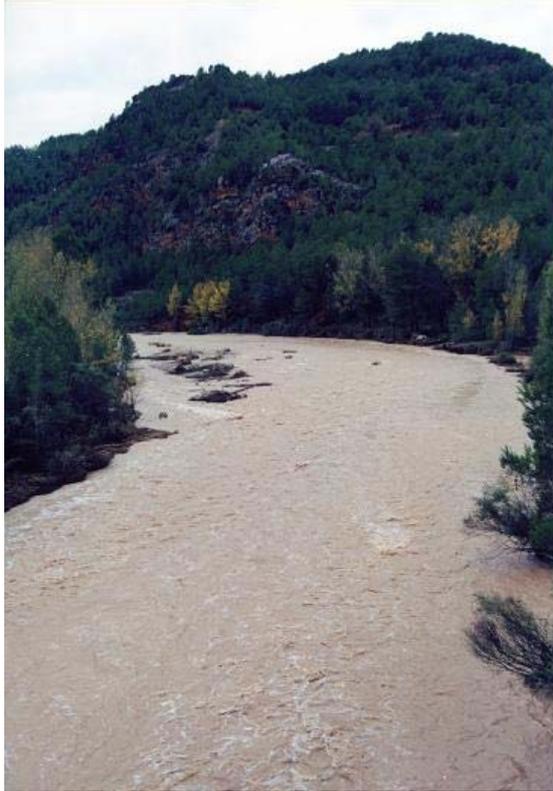
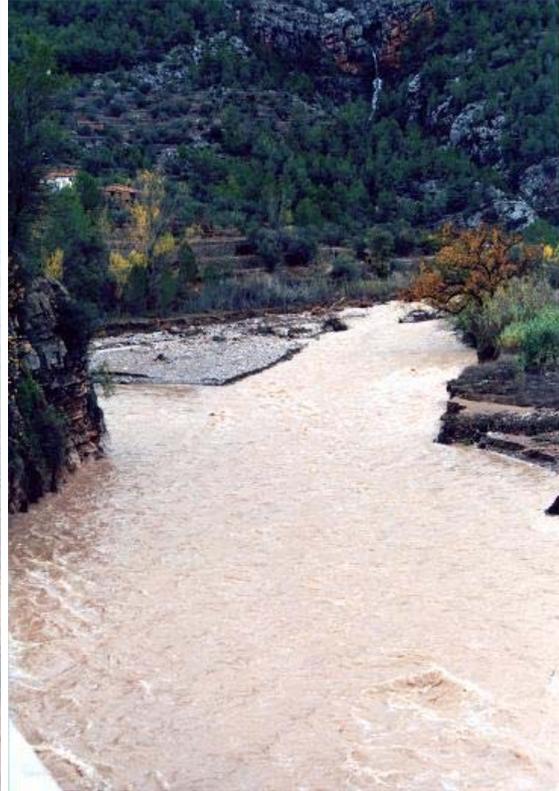
esa zona desaparecieron los bancales más próximos al cauce habitual del río tal y como se puede observar en la Fotografía 12, tomada unos días después de las abundantes precipitaciones de este episodio, aunque el Río Villahermosa seguía bajando con una gran cantidad de agua. En el pueblo no se produjeron daños de consideración, tan sólo acumulaciones de agua en numerosos bancales por tanto días de lluvias. Sólo hay que destacar que la Fuente del Pueblo se desbordó y además salió el agua con bastante barro. En la Fotografía 13 (izquierda) se puede apreciar que el piso que está más bajo de la fuente está cubierto de barro y la gran cantidad de agua que todavía salía por los caños y sobrantes de la fuente unos días después de las abundantes precipitaciones de Octubre del 2000. Las lluvias de este episodio produjeron también que saliera un ojal que se encuentra al lado de la carretera de Santa Ana (CV-195 Caudiel-Zucaina) y cuyas aguas van a parar al extremo derecho de los porches y a la Plaza de la Ermita (Fotografía 13, derecha). Este fenómeno es difícil de observar, ya que se produce cuando se acumulan precipitaciones superiores a los 150 litros y la surgencia (o salida) de agua suele durar pocas horas o como sumo un día. Hacia finales del pasado mes de Abril (entre los días 29 y 30), se pudo observar otra vez este fenómeno, ya que cayeron unos 197 litros durante todo el mes de Abril, aunque sólo durante unas horas. En el 2000 y debido a la gran cantidad de agua que cayó estuvo saliendo agua durante unos cuantos días.

Fotografía 12. Aspecto que presentaba el Río Villahermosa a lado y lado del puente de la carretera CV-190 L'Alcora-Cortes de Arenoso-Límite Provincial Teruel unos días después de las intensas precipitaciones de Octubre del 2000 (Foto de Inmaculada Cabedo Andreu tomada el 27/10/2000).

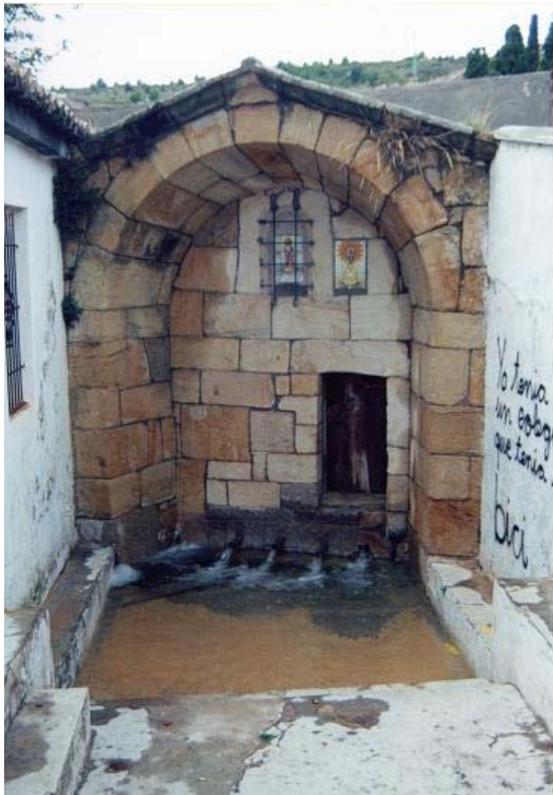
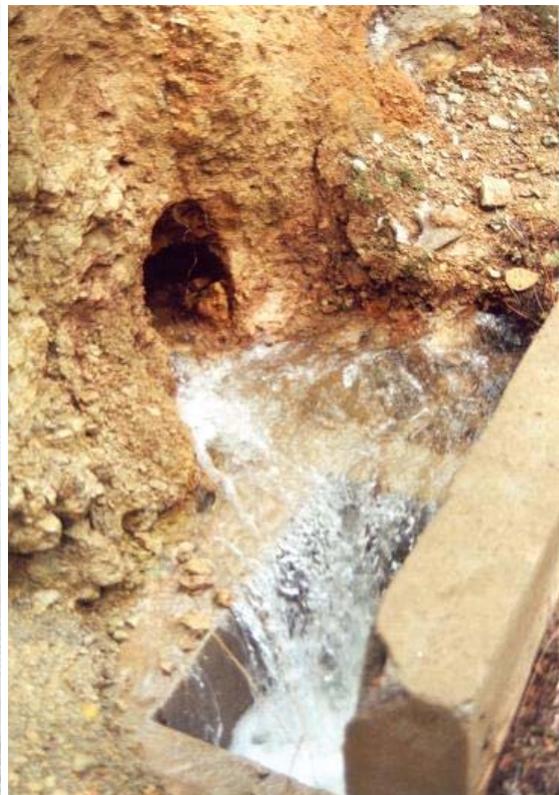
Fotografía 13. Foto izquierda: aspecto que presentaba la Fuente del Pueblo unos días después de las intensas precipitaciones de Octubre del 2000. Foto derecha: Aspecto que presentaba el ojal que hay al lado de la carretera de Santa Ana y cuyas aguas van a parar a la Plaza de la Ermita (Fotos de Inmaculada Cabedo Andreu tomada el 27/10/2000).

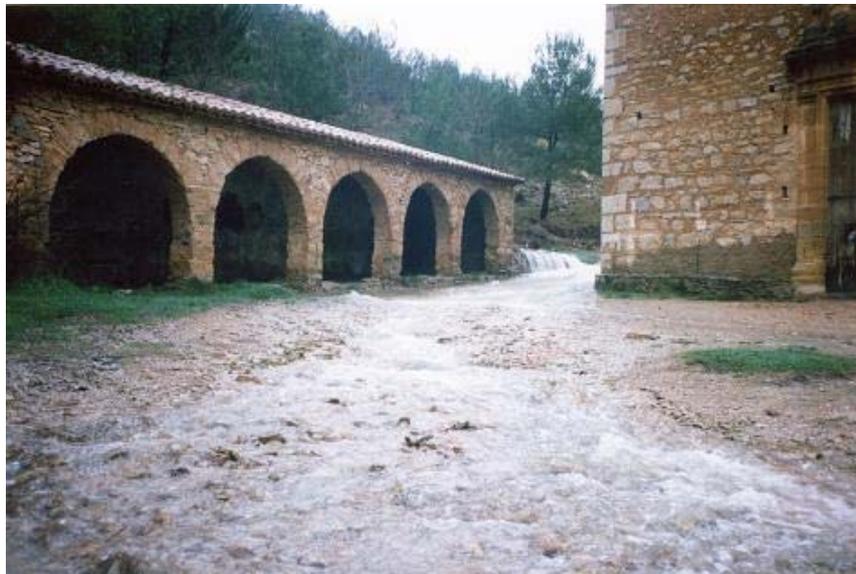
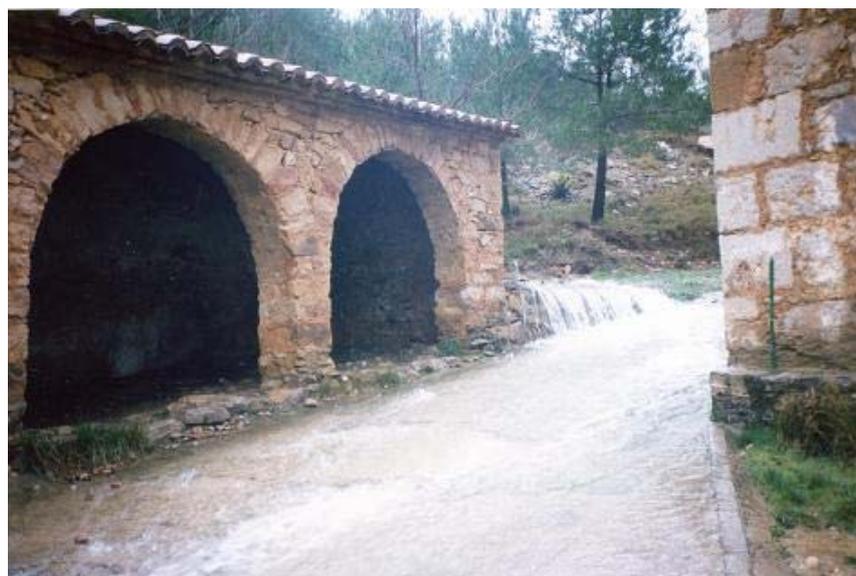
**Fotografía 14. Diferentes aspectos del desborde del ojal junto a los porches y la Ermita de Santa Ana alrededor del 28 de Diciembre de 1989 (Foto M<sup>a</sup> Dolores Salvador Lizondo).**

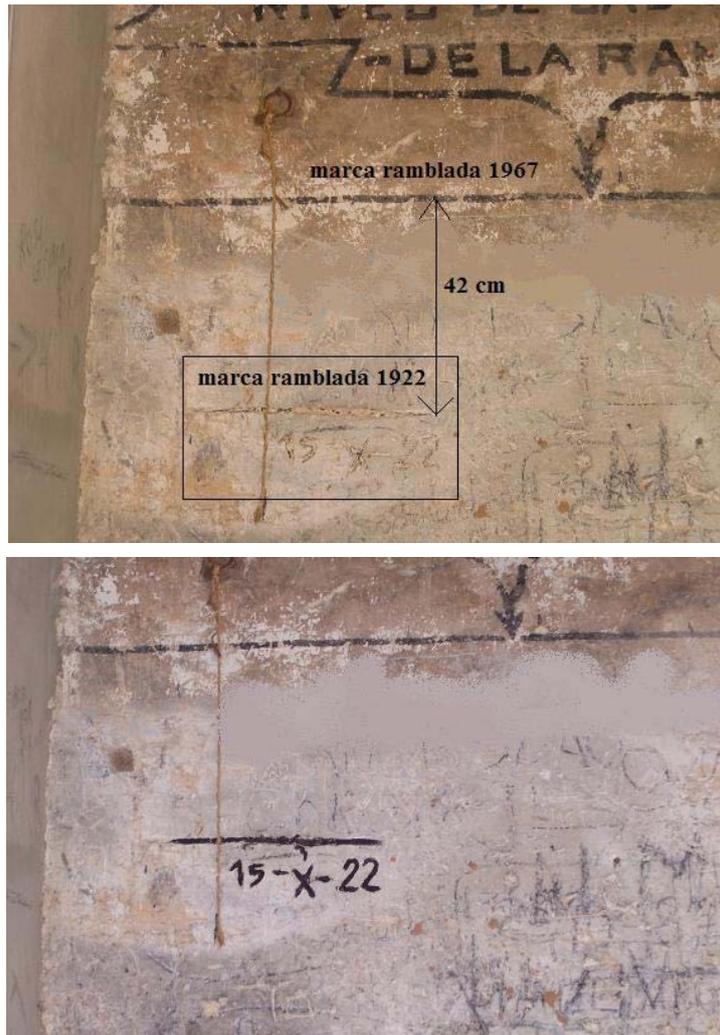
**Fotografía 15.** Marca en el porche de la ramblada del 15 de Octubre de 1922 (La foto de la izquierda está tomada el 09/04/2007 y la de la derecha, el 28/04/2007).

- **15 de Octubre de 1922**, episodio parecido al del año 1945, en el que estuvo lloviendo durante todo el día, midiéndose en Zucaina 318,9 litros. Por la rambla bajó mucha agua, pero al no ser tan intensa la precipitación como en 1967, las aguas bajaron con menos fuerza, aun así el desbordamiento de la Rambla fue importante. De esta inundación existe otra marca en el porche de al lado de la fuente, 42 centímetros más abajo de la marca de la ramblada de 1967. Esta marca no estaba pintada como la de 1967 y por lo tanto pasaba casi desapercibida. Aparecía rascada en la pared del porche con una línea y debajo la inscripción “15-X-22”. A raíz de este artículo, se procedió a marcarla mejor con pintura negra. En esta ramblada el agua no entró en la Ermita, pero sí que produjo daños en los huertos de la Ermita, obligándose a ir a vivir a otro sitio al santanero que había por aquel entonces, Cirilo del Pron. En la Fotografía 15 (superior) se puede ver cómo estaba esta segunda marca de inundación y cuál es su posición respecto a la marca de la ramblada de 1967. En la Fotografía 15 (inferior) se puede observar cómo ha quedado la marca después de repintarla. El nivel de las aguas en este episodio fue de unos 3,85 m desde el lecho de la Rambla y 1,95 m desde el suelo del porche. De este episodio además hay constancia de graves daños en el pueblo, según están detallados en las actas del Ayuntamiento.
