# APUNTES PARA EL FUNCIONAMIENTO DEL SISTEMA KÁRSTICO DE SIMA POSOS (AZUÉBAR)

**Jesús Almela Agost (Espeleo Club Castelló)**

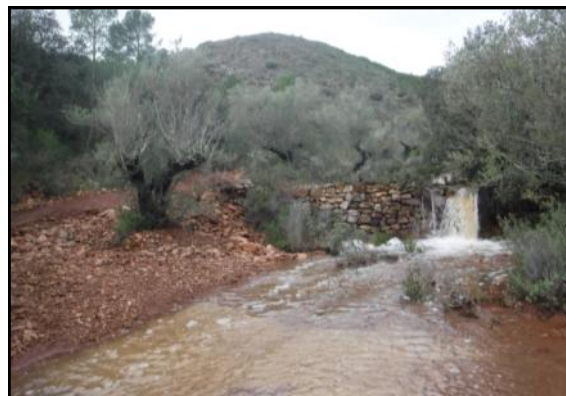
Figura-1: El barranco de Vidal a su paso por la boca de la cavidad el día 21 de enero.

Una visita a la Sima Posos durante las precipitaciones del pasado mes de enero, nos sorprendió, al comprobar que gran parte de la cavidad queda inundada (figura-1). Este hecho, no constatado hasta la actualidad, nos ayuda a arrojar un poco de luz sobre el funcionamiento de este interesante sistema subterráneo, que cuenta en la actualidad con 3.320 metros de recorrido.

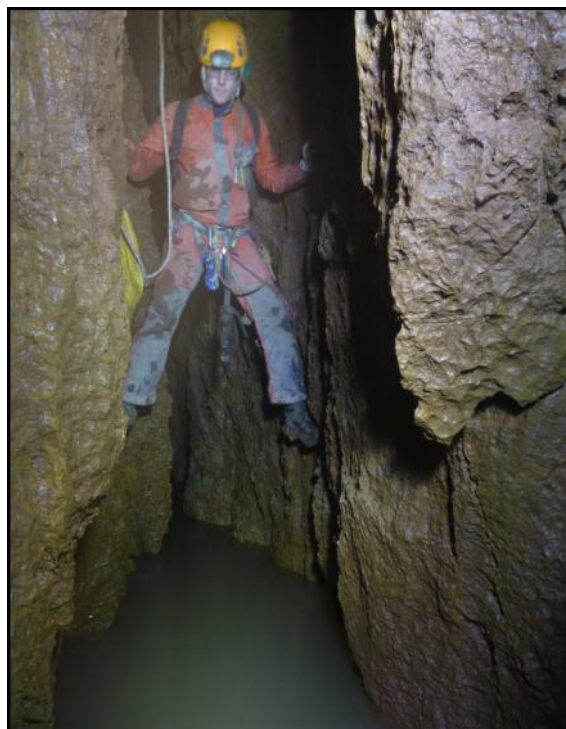
Figura-2: Inundación de la cavidad hasta la cota -37 metros, por la vía seca.

El día 21 visitamos la cavidad por la tarde, observando por la mañana diferentes barrancos de la zona muy crecidos. Al descender por la vía seca y vía dels tollets encontramos la cavidad totalmente inundada hasta la cota de -37 metros (figura-2). Los barrancos de los Pozos y de Vidal también bajan con agua a su paso por la zona donde se abre la boca de la cavidad. El punto alto de la crecida se registraría en la madrugada del día 20 al 21.
