EL ACUEDUCTO DE SEGORBE

- V. Palomar Macián -
(Museo Municipal de Segorbe)

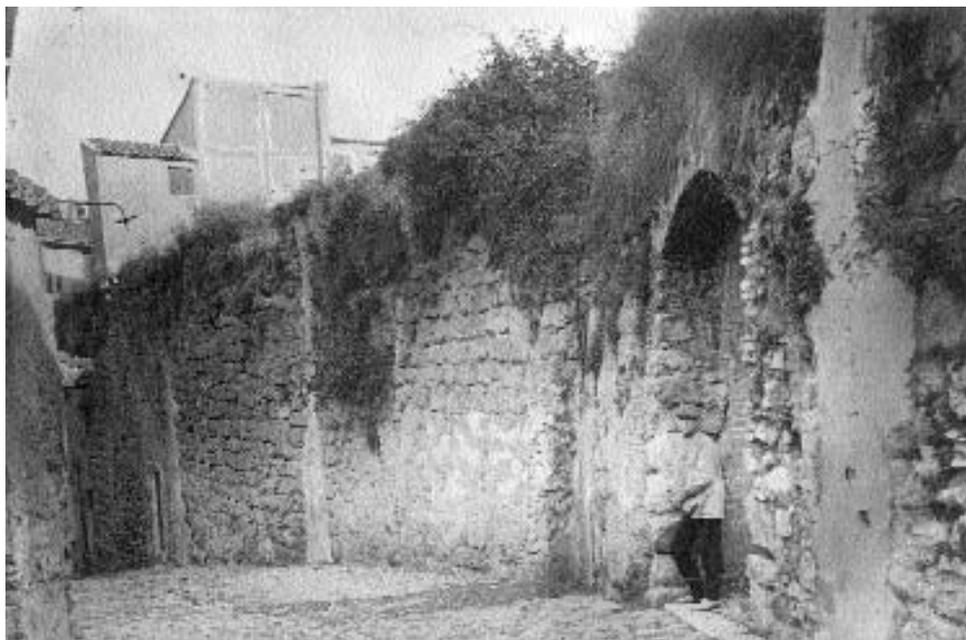
Fig. 1 - Aspecto del Acueducto en la calle Muralla a principios del siglo XX. Se aprecia el tramo derribado que atraviesa transversalmente la calle en dirección a la Tebaida y el arco rebajado por el que se accedía a la calle del Romano (foto Mengod).

relativa a las mejoras que a su juicio eran necesarias en la red de acequias de la ciudad (EL CELTIBERO, 1849) señalaba que “...todavía se conservan y patentizan en el tránsito de la Tebaida (sic) inmortales huellas o restos de lo que fue el acueducto de esta ciudad en tiempos que se llamaron de la barbarie, y que en esta parte son verdaderos espejos de su ilustración...”. Este trazado, por lo demás, explicaría la dirección que observamos en el rumbo del Acueducto en las fotografías de principios del siglo XX, en las que podemos comprobar cómo éste atraviesa en su inicio la calle Muralla (que salva con un arco rebajado, derribado como veremos en el primer cuarto del siglo XX) en dirección a la Tebaida (fig. 1).

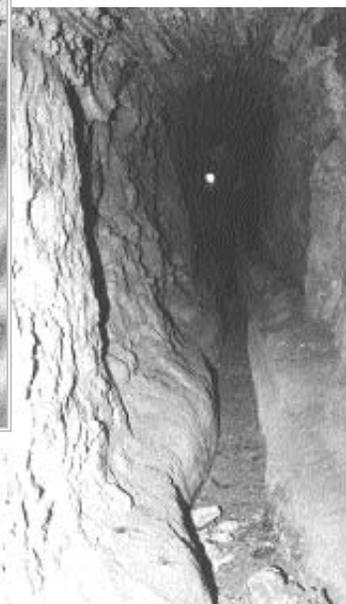
Fig. 3 - Vista de la galería de la "acequia de beber" localizada recientemente entre las calles de San Roque y del Romano .

De hecho, las obras efectuadas hace pocos meses en un solar ubicado entre las calles de San Roque y del Romano han sacado a la luz un importante tramo de la antigua galería (fig. 3). El estudio de sus características demuestran que la construcción se realizó mediante la excavación de una zanja a cielo abierto de aproximadamente 2'5 metros de profundidad que posteriormente se cubrió con una bóveda de mortero de cal y gravas para el que se utilizó como encofrado un entramado de cañas o *cañizo* cuyas huellas son perfectamente visibles en la obra (fig. 6). El resultado final es una galería de 60 cms. de anchura y 1'60 metros de altura en cuya base se construyó una acequia de 25 cms. de altura y 20 cms. de anchura con un trazado en el que se observa una gran irregularidad. En uno de sus lados se construyó un pequeño pasillo sobreelevado a 28 cms. de la base, de 17 cms. de anchura y

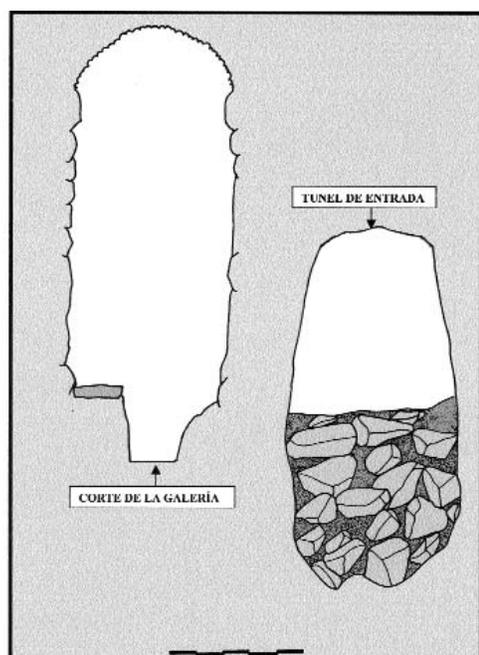
Fig. 4 - Corte transversal de la galería y del túnel de acceso.

recubierto con ladrillos bizcochados, que sería utilizado para facilitar el paso en las tareas de limpieza de la acequia (figs. 4 y 5). A este respecto es de interés la localización algunos metros más adelante, junto a las escaleras que comunican la calle de San Roque con la del Romano, de un posible acceso al interior de la galería casi cegado en la actualidad.

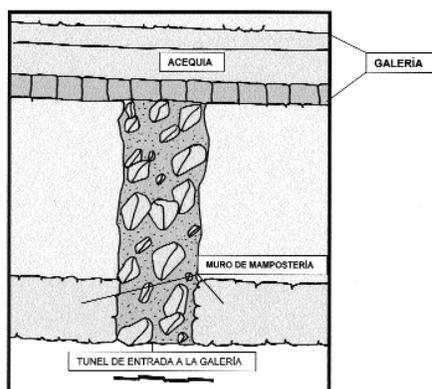
Fig. 5 - Planta de la galería de la acequia de beber.

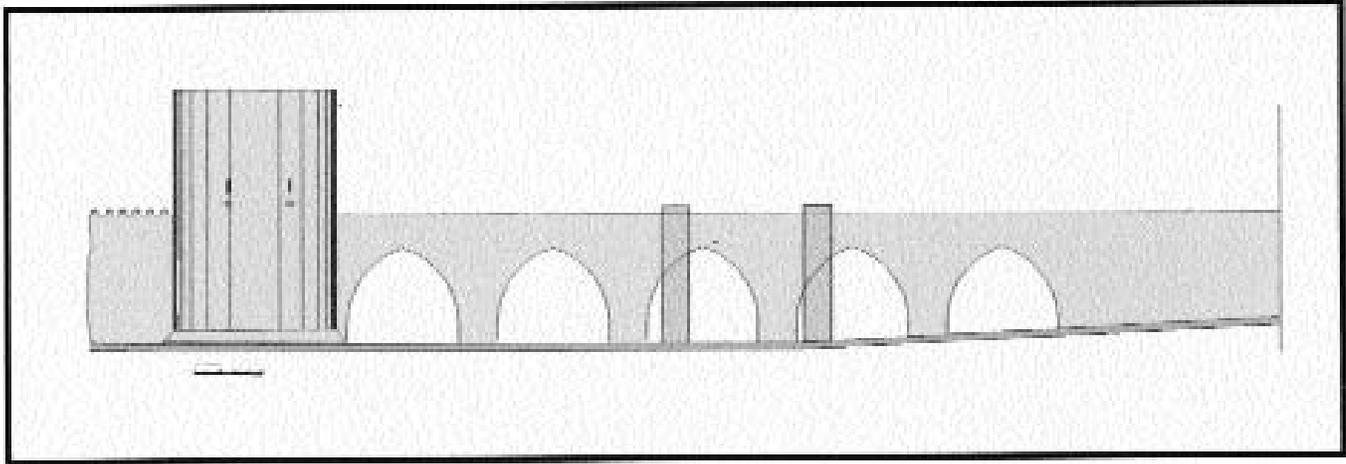
Fig. 8 - Plano del Acueducto con los cinco arcos apuntados y localización exacta de las jambas realizadas en 1860 que supusieron el derribo parcial de dos de ellos (R. Martín Artíguez).

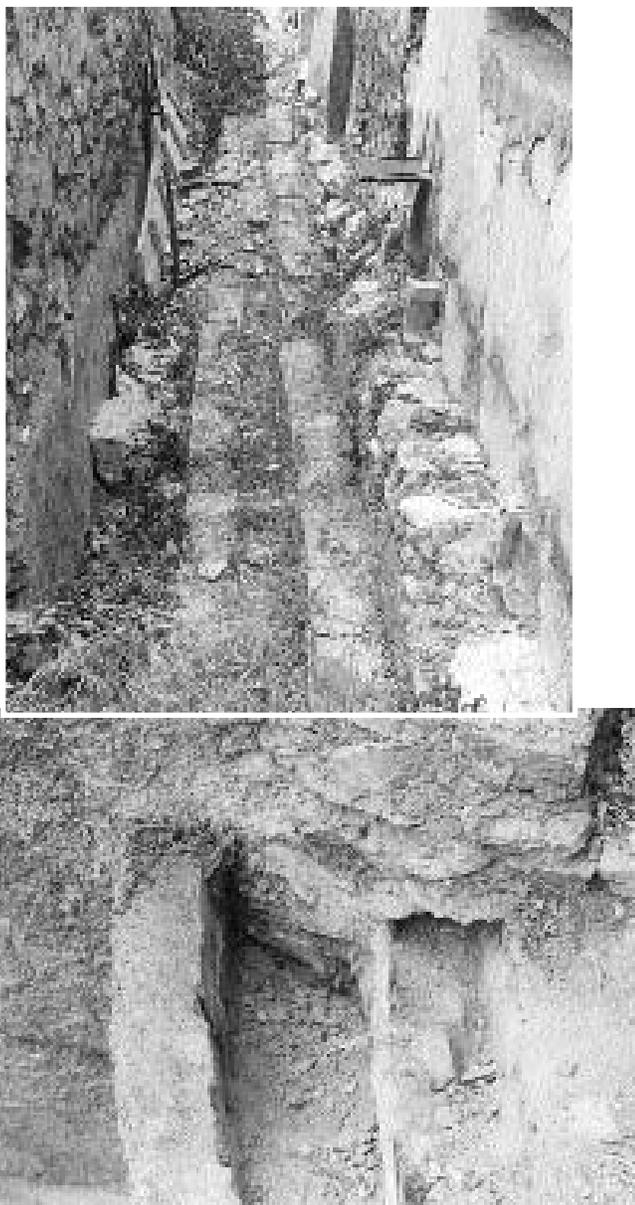
Fig. 9 - Vista de la acequia del Acueducto en el tramo de muralla una vez pasada la torre del Botxí.

hacerse subterránea a la altura del *huerto de las monjas* (en el Monasterio de San Martín) y enlazar con la plaza del Ángel, en la que probablemente se localizaría un depósito de aguas desde el que se distribuiría al resto de la población (fig. 9).

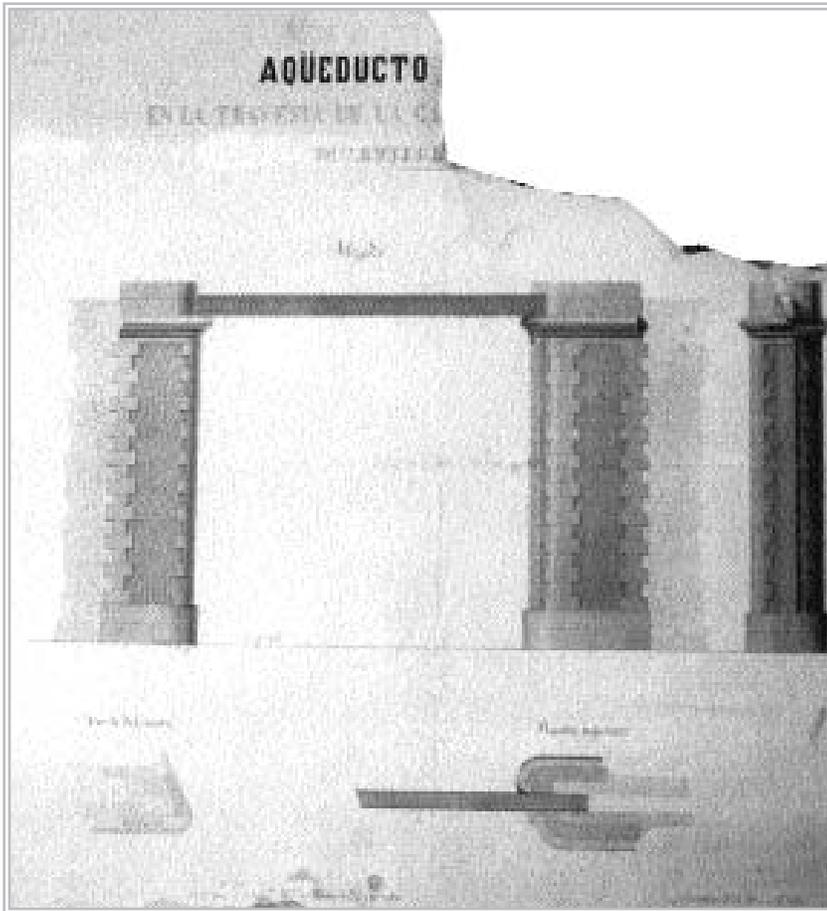
Fig. 12 - Plano de la reforma realizada en el Acueducto en 1860, firmado por José Bellín. En la última línea del título aparece el nombre de Murviedro. ¿Es un error del autor o un cambio de la aplicación del proyecto? (Archivo Municipal de Segorbe).

ción, se llevan a cabo importantes obras de remodelación en la calle del Mercado (hoy calle Colón) con el propósito de ensancharla: se derriba una considerable porción de los antiguos *porches* (ubicados a continuación de los que actualmente subsisten), se retrasa la línea de las fachadas en algunos tramos,.... El Acueducto se ve también afectado, y de forma traumática, por la nueva situación. El paso de la carretera obligará a derribar el tramo central (un arco completo y parte de otro) que serán sustituidos por una obra nueva cuyos planos originales, firmados por José Bellín, se conservan en el Archivo Municipal (figs. 12, 13 y 14).

La obra a que hacemos referencia consistió en la edificación de dos jambas o soportes laterales que debían sustentar los muros primitivos, realizadas a base de ladrillos macizos y piedra de sillería procedente de la Cartuja de Vall de Cristo (comprada en esas fechas por el Ayuntamiento para acometer diversas obras en la ciudad), de donde procede

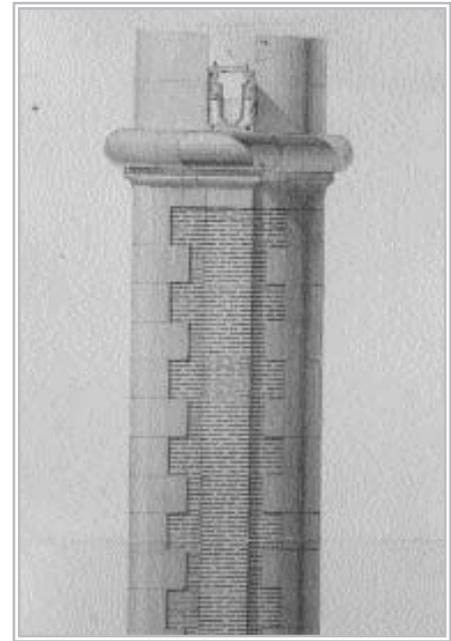
Fig. 13 - Detalle de una de las jambas y sección de la canalización de hierro (Archivo Municipal de Segorbe).

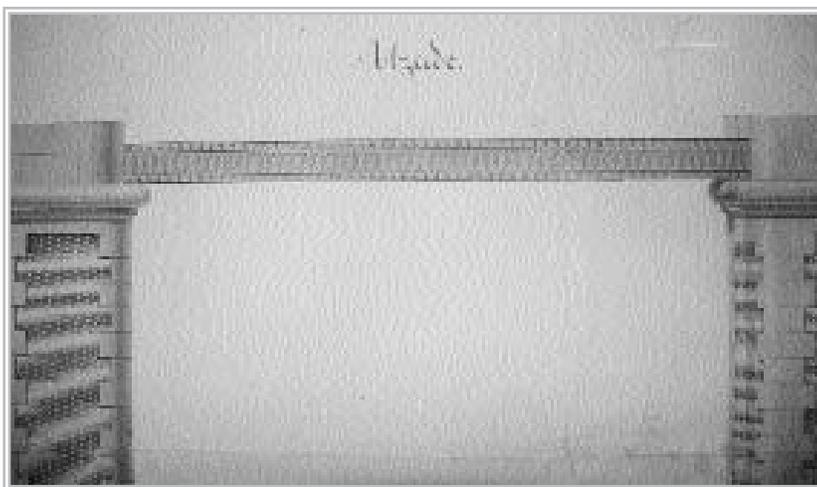
Fig. 14 - Detalle de la canalización de hierro proyectada por Bellín (Archivo Municipal de Segorbe).

utilizaría para acceder a la parte superior del Acueducto, facilitando las tareas de limpieza (fig. 15). El paso del agua se efectuaba a través de un canal de hierro construido en la fundición *Primitiva Valenciana*, en cuya parte central se colocó al parecer un escudo de la ciudad. Indica Faus que las aguas *"...comenzaron a correr el 12 de febrero de 1861"* (FAUS, 1983),.

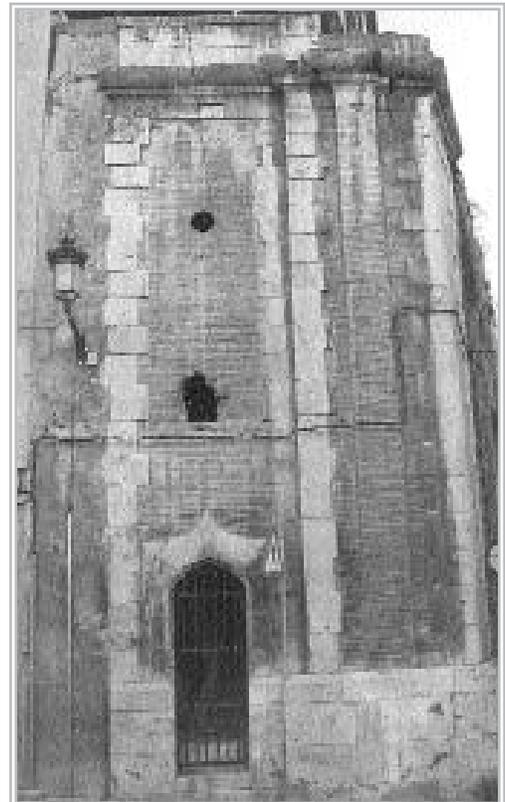
Fig. 15 - Aspecto actual de uno de los lados, con el arco conopial y, en el interior, la escalera helicoidal procedentes de la Cartuja.

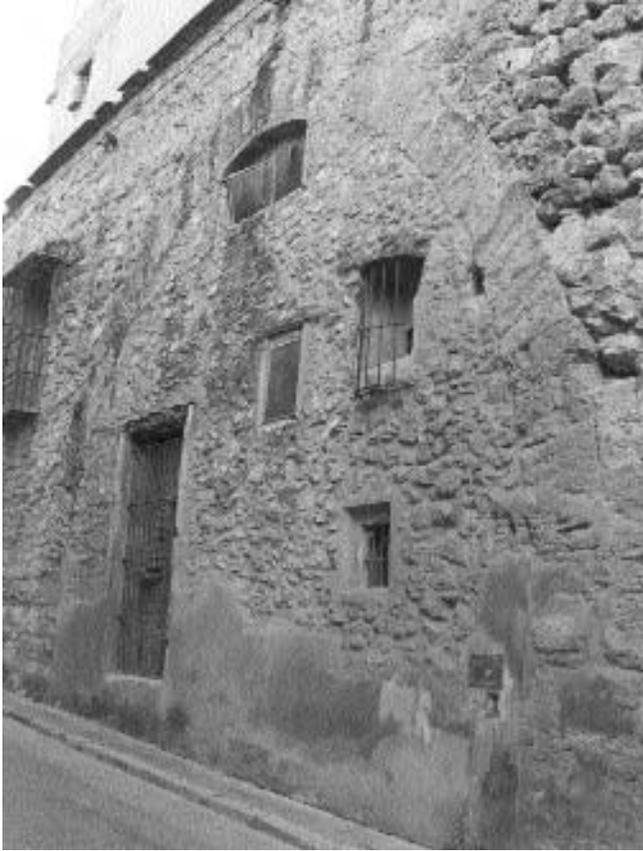
Fig. 17 - Aspecto del Acueducto en la calle Argén con el arco aún cegado en el que se abren numerosos vanos para dar luz a la vivienda adosada por la Plaza de los Mesones.

Sin embargo, probablemente por estas mismas fechas se derribaba el primer tramo del Acueducto que cruzaba la Calle Muralla en sentido transversal y en el que se abría un pequeño arco rebajado para dar paso hacia la calle del Romano. También en estos años se perforarán en el muro diversos huecos para dar luz o acceso a las casas adosadas, lo que parece indicar que las denuncias formuladas por D. Cayetano no surtieron el efecto deseado (figs. 17 y 18).

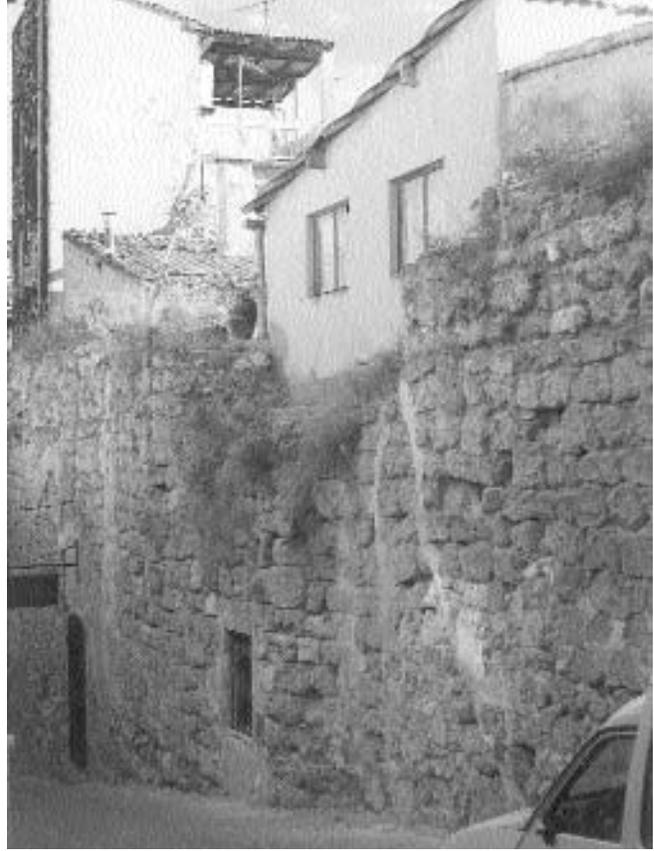
Fig. 18 - Vista del Acueducto en la calle Muralla, en la que se aprecia la destrucción de parte del muro al edificar la vivienda adosada por su interior.

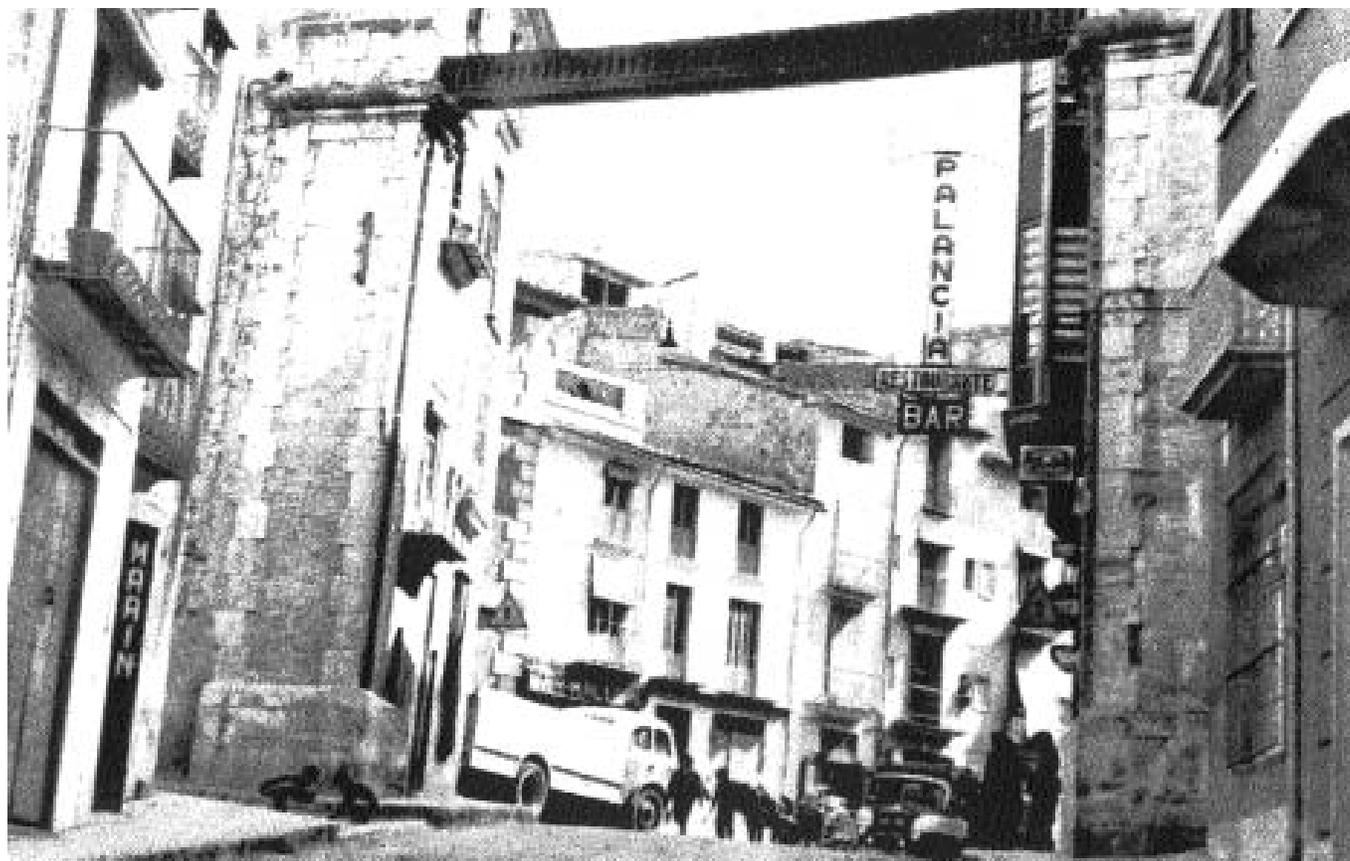
Fig. 19 - Aspecto del canal de hierro del Acueducto poco antes de desplomarse (fotografía propiedad de Rosa Sánchez López).

Los años siguientes no parecen haber afectado en gran medida al Acueducto, en el que no se realizan nuevas obras ni otras alteraciones importantes. Pero en 1963 la canal de hierro se desploma para no ser ya reconstruida (Figs. 19 y 20). Según diversos testimonios recogidos por R. Martín, la

caída se produjo a las tres de la tarde “... causando el lógico estruendo y la alarma de los vecinos que, asustados, han salido de inmediato a la calle pensando en algún accidente de coches.”

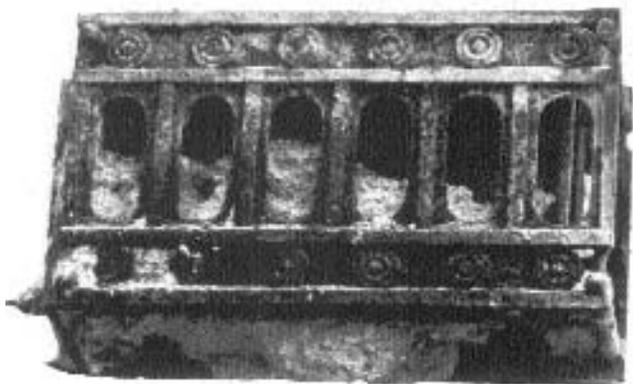
Fig. 20 - Fragmento del canal colocado en el Acueducto en el año 1860, recuperado durante los trabajos de restauración.

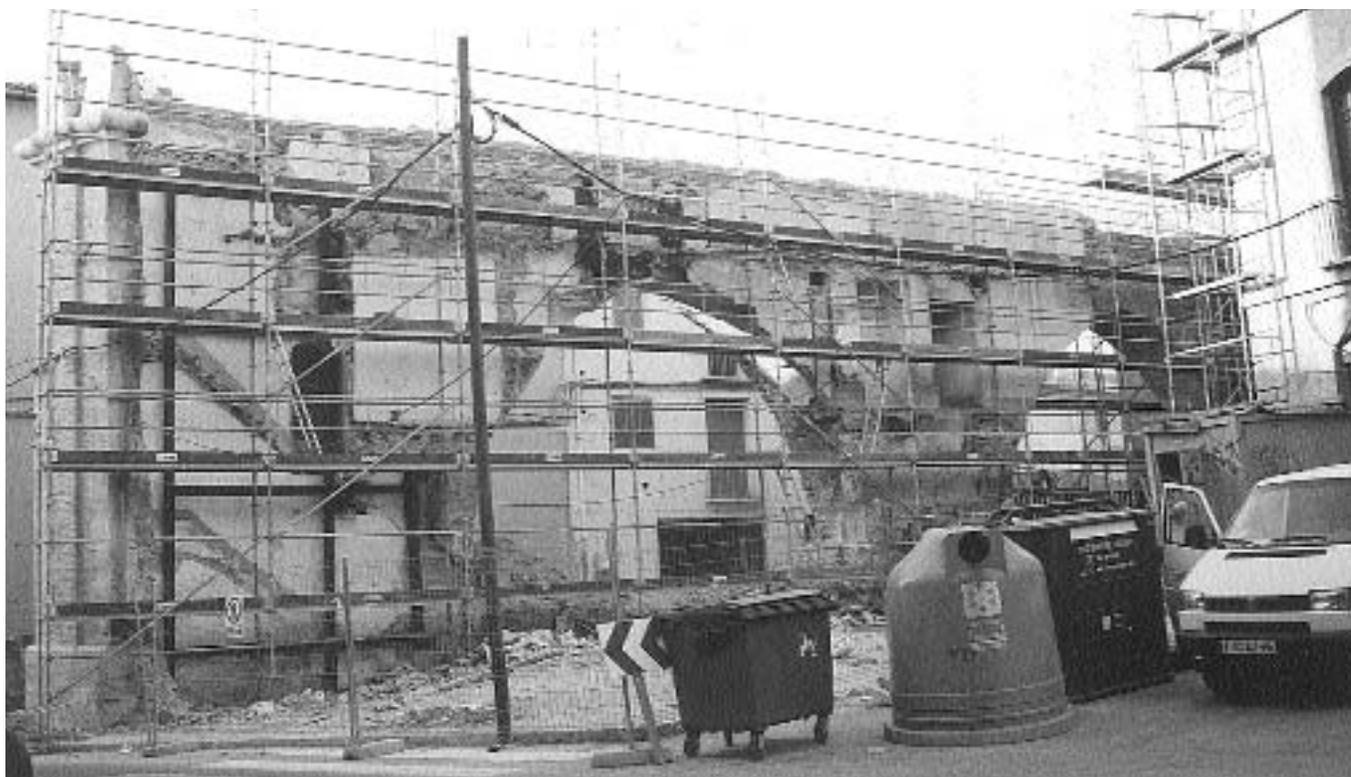
Fig. 22 - Vista del Acueducto en proceso de restauración una vez derribadas las viviendas que lo ocultaban.

lados (las más cercanas a la torre del Botxí y al edificio del Museo Municipal) y la urbanización del solar resultante, para posteriormente remozar la propia estructura, muy afectada por la apertura de numerosos vanos y la instalación en el muro de apoyos y vigas de las viviendas, y reabrir una de las arcadas que había sido cegada en las reformas realizadas a lo largo del siglo XVI. Con ello Segorbe recupera definitivamente, a la espera de nuevas actuaciones que permitan despejar por completo el trazado del Acueducto con el tramo restante de la calle Muralla, parte sustancial de uno de sus monumentos más emblemáticos.
