# **CATÁLOGO**

**SEGORBE**

**Plan General de  
Ordenación Urbana**

- Patrimonio de la Guerra Civil Española

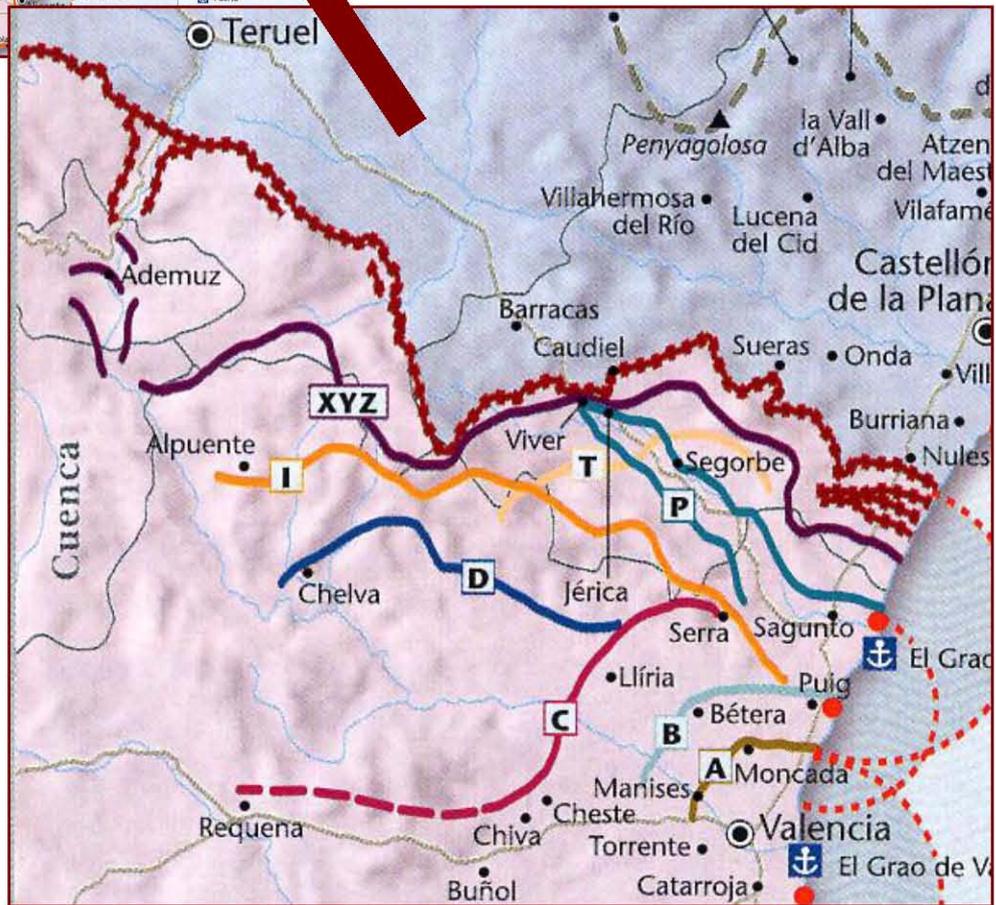
Mapas extraídos de "La Guerra Civil en la Comunidad Valenciana". Tomo 17. El patrimonio material.

También consecuencia directa de esta situación fue la construcción en nuestra comarca de potentes **líneas defensivas** que podemos seguir en el mapa que adjuntamos. De ellas destacamos la denominada **Línea XYZ** o “**Matallana**” que se extendía desde Almenara hasta la provincia de Teruel siguiendo el eje de la Sierra de Espadán, y la más interesante para nosotros **Línea del Palancia** que desde El Puig, aprovechando las alturas de la Sierra Calderona, Portaceli y Andilla, conectaba por el Sur de Javalambre con la XYZ.

Desde este trazado principal se avanzaban posiciones hacia el Norte paralelas a la carretera de Segorbe a Sagunto cuyo objetivo era entorpecer en su caso el avance enemigo y permitir el repliegue de las tropas gubernamentales sobre las defensas principales en caso de desbordamiento de las defensas de Espadán. Restos de estas defensas se encuentran aún en buen estado de conservación repartidas por nuestro término municipal.

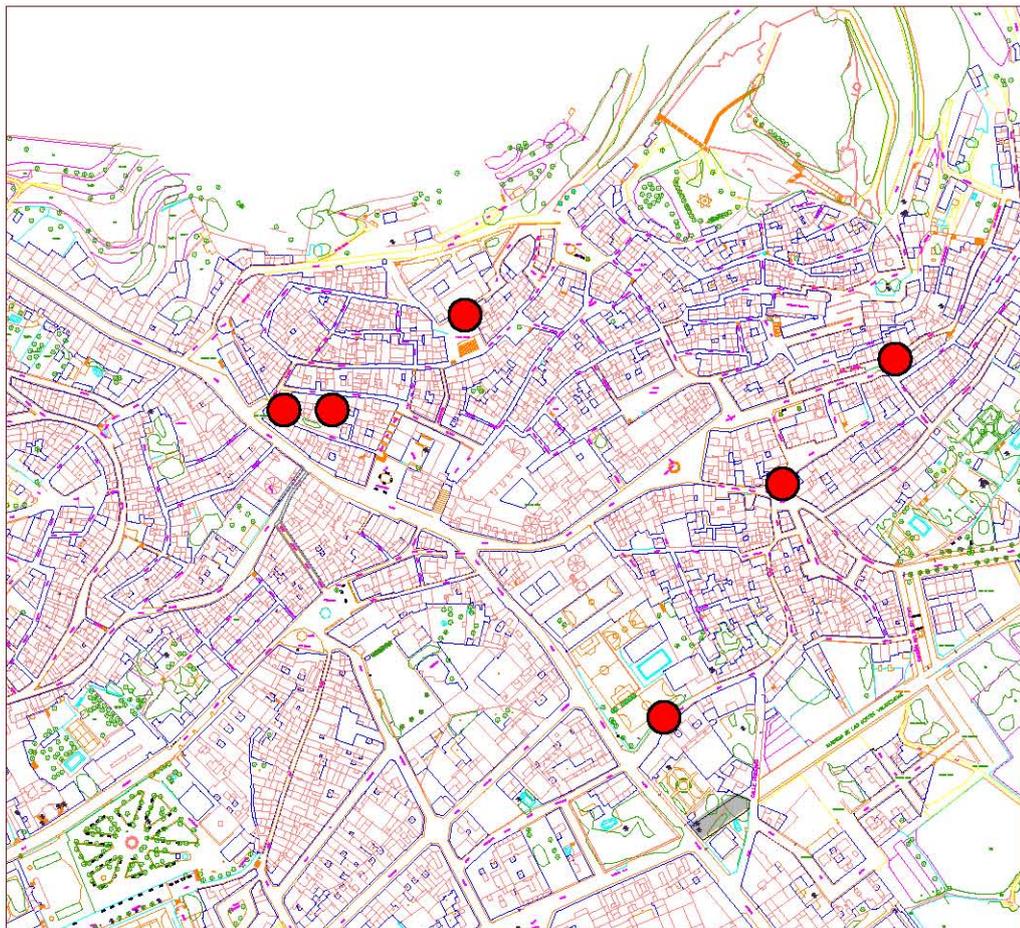
Localización de los Refugios catalogados

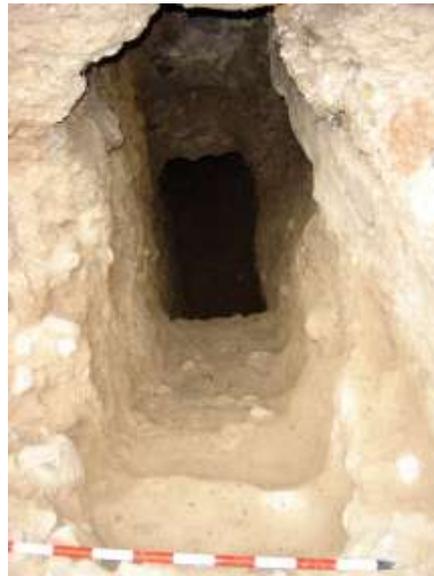
60

El refugio se encontraba en el momento de su localización completamente colmatado con escombros, procediéndose durante las excavaciones a su vaciado y limpieza. La galería, excavada en el terreno natural, comienza con un descenso escalonado hacia los cimientos de la Torre de La Cárcel, para a continuación hacer un quiebro de 90° hacia la izquierda y formar un círculo que enlaza de nuevo con la base de la escalera de entrada, que queda de esta forma cortada a aproximadamente un metro de altura, lo que hace necesaria una escalera de mano para acceder al interior. Como es habitual, el refugio tenía un segundo acceso que llegaba a la calle Colón, actualmente cegado con un murete de piedras.

Bien. Recuperado en el año 2005

Limpiado durante las Excavaciones Arqueológicas realizadas en la Calle de la Torre/ Calle Nueva bajo la dirección de L. Lozano y V. Palomar en los años 2004 - 2005 (Exp. 2004/0996-Cs)

El refugio se encontraba originalmente en el interior de la vivienda adosada a la torre de la Cárcel. En la actualidad la entrada se encuentra protegida por una trapa metálica.

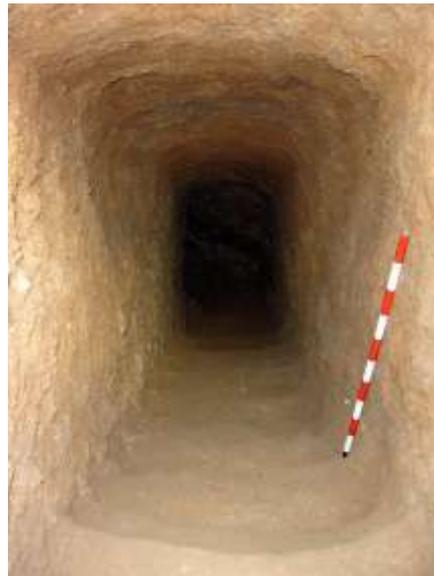
61

También en este caso se localizó durante las excavaciones arqueológicas realizadas en la Plaza de La Sangre, encontrándose completamente colmatado por escombros que fueron retirados manualmente.

El acceso se realiza por una acusada rampa escalonada en cuyo final la galería forma un codo hacia la izquierda, por donde continúa algunos metros hasta finalizar sin salida.

Al parecer se trata de un refugio que no se llegó a concluir..

Bien. Recuperado en el año 2005

Limpiado durante las Excavaciones Arqueológicas realizadas en la Plaza de la Sangre en los años 2004-2005 bajo la dirección de L. Lozano y V. Palomar (Exp. 2004/0995 -Cs)

En la actualidad la entrada se encuentra protegida por una trapa metálica.

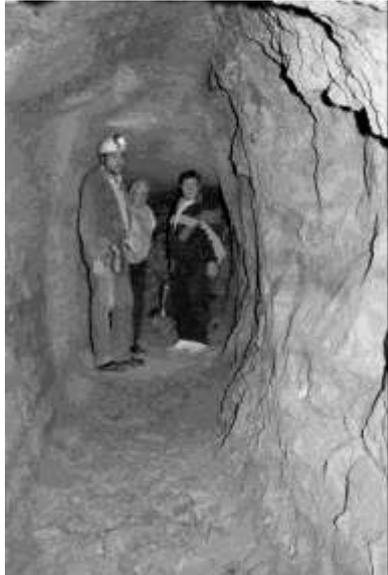
62

DESCRIPCION	FOTOGRAFIA
<p>Se trata de un amplio refugio que presentaba dos bocas de acceso a ambos lado de la escalinata de acceso a la Iglesia de San Martín, y una tercera al final de la galería, en la plazuela de la calle Mur Blay.</p> <p>La galería, excavada en el terreno natural por debajo de los cimientos de la Iglesia, sigue longitudinalmente su eje en toda su extensión. Tras la construcción del aparcamiento subterráneo de la Plaza, el acceso se puede realizar en la actualidad desde su interior, en la primera planta del mismo.</p>

ESTADO DE CONSERVACION	PROPUESTAS DE PROTECCION
<input type="text" value="Bien. Recuperado en el año 2000-2001"/>	<input type="text" value="YACIMIENTO DELIMITADO"/>

INICIATIVAS PARA SU CONSERVACION Y/O PROTECCION
<input de="" las="" monjas")"="" plza.="" type="text" value="Limpiado durante las Excavaciones Arqueológicas realizadas en la Plaza de Las Monjas en los años 2000-2001 bajo la dirección de S. Selma y V. Palomar (Exp. 332/00 "/>

OBSERVACIONES
<input type="text" value="El acceso se realiza en la actualidad desde el interior del aparcamiento subterráneo."/>

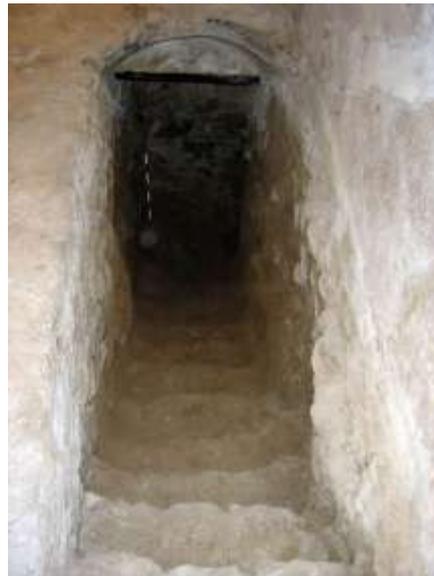
63

Localizado durante las excavaciones realizadas en el interior del Palacete de la Calle San Antón, se encontraba completamente colmatado por escombros. El acceso se realiza a través de una escalera descendente, originalmente cubierta por una bóveda de ladrillos, al final de la cual la galería realiza un quiebro en codo hacia la derecha, prolongándose hacia el exterior del edificio en zig - zag para cruzar la calle Nueva y llegar a otra vivienda a la altura de la Calle Colón, en donde se encontraría una segunda boca actualmente cegada.

Regular. Recuperado en el año 2006.

La galería presenta desprendimientos importantes en el acceso y en su final, impidiendo el paso.

Limpiado durante las Excavaciones Arqueológicas realizadas en EL Palacete de san Antón en el año 2006 bajo la dirección de L. Lozano y V. Palomar (Exp. 2006/0072-Cs).

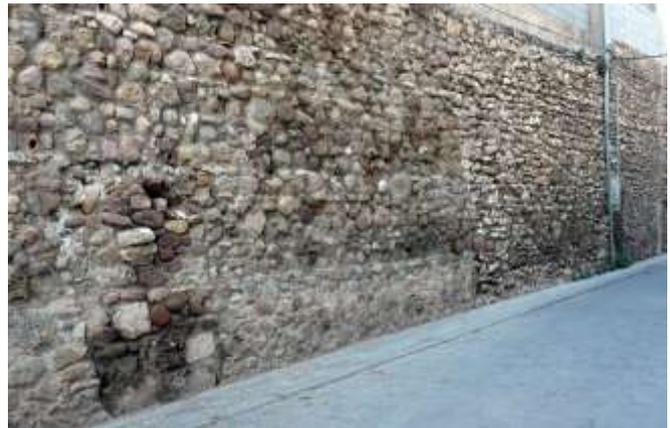
64

Al parecer el refugio tenía varias bocas de acceso desde la Calle Gimeno Agius que penetraban hacia el interior del huerto del seminario, algunas de la cuales desaparecieron con el retranqueo de parte del muro original de mampostería (sustituido por otro nuevo de cemento) para ampliar su anchura.

En la actualidad quedan dos acceso cegados en esta misma calle, lo que nos impide conocer sus características y dimensiones, así como su estado de conservación.

Desconocido por encontrarse cegado el acceso al interior.

El muro en el que se abren las entradas al refugio es un fragmento del lienzo amurallado de la población del siglo XV declarado Bien de Interés Cultural. Sería oportuno abrir las bocas y protegerlo adecuadamente.

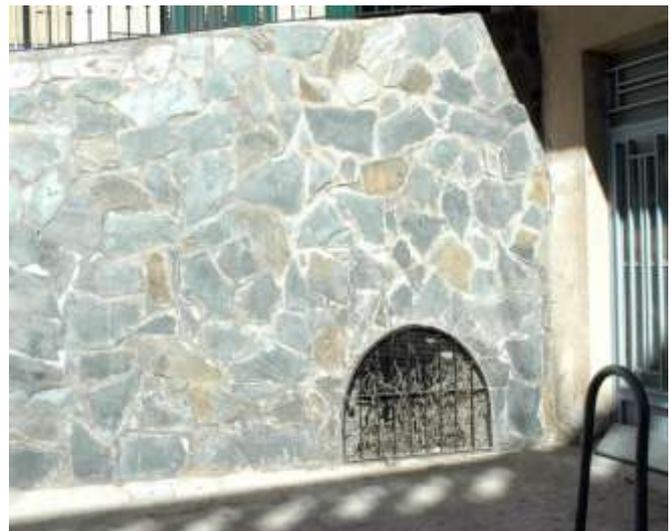
65

El acceso al refugio se realizaba por medio de dos bocas abiertas en el inicio de la calle Obispo Aguilar que comunicaban al parecer con una amplia galería longitudinal. En la actualidad esta galería se encuentra completamente inundada por el agua procedente de una surgencia natural (la antigua Fuente del Lirio) que hace imposible el acceso al interior y ha provocado importantes desprendimientos.

Mal. El interior se encuentra inundado y con importantes desprendimientos

Las bocas del refugio se abrieron durante las obras realizadas en el muro de la calle y fueron protegidas con rejas.
