CATÁLOGO DE BIENES Y ESPACIOS PROTEGIDOS
INVENTARIO DE ELEMENTOS ARQUEOLÓGICOS

AQ.02

ABRIGO DEL RÍO CHICO O DE LA CUEVA RESCOLADORA

Abrigo con pinturas y posibles grabados.

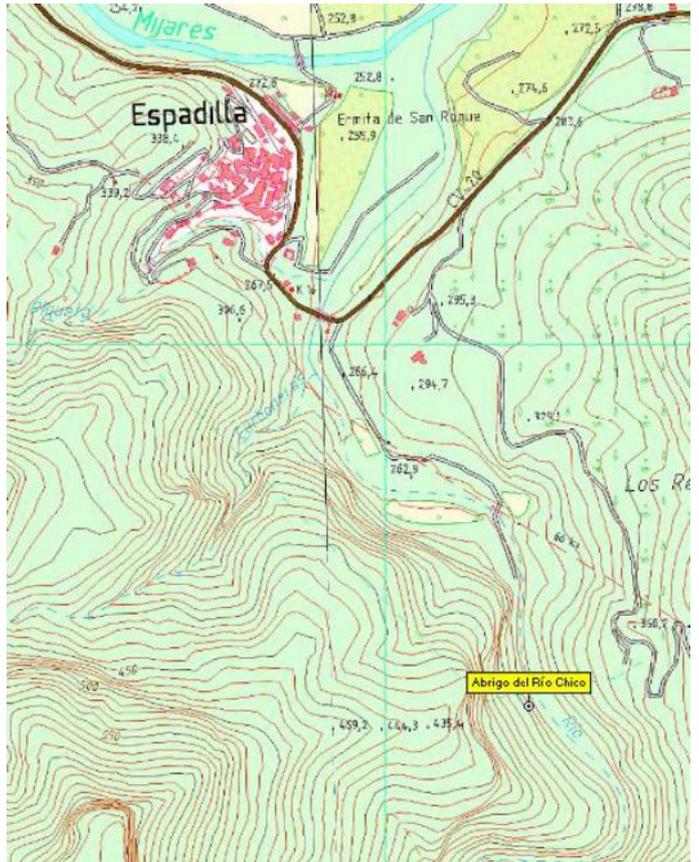
SITUACIÓN

UTM 30 ETRS89 X: 726138 Y: 4433172/ 280-290 m. snm.

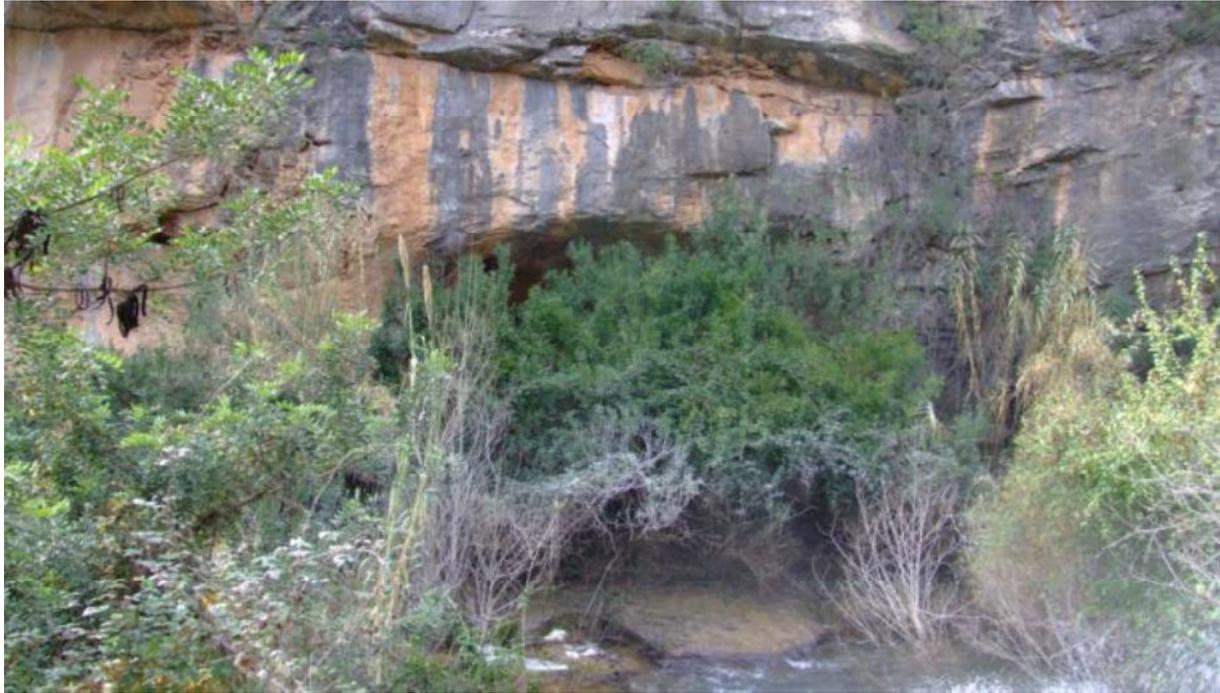
2 IDENTIFICACIÓN FOTOGRÁFICA

Se trata de un abrigo abierto en el margen izquierdo del Río Pequeño, prácticamente bajo la vertical de la conducción de agua, de unos 12 metros de longitud máxima por 5 de profundidad, cuyo suelo presenta fuerte pendiente hacia el cauce del río.

Los motivos se observan con cierta dificultad en la parte sur del abrigo, donde existe un pequeño resalte que permite cierta comodidad.

A falta de un estudio con metodología adecuada, a simple vista se intuyen masas de color rojizo y diversos puntos alineados. Se observan también algunas líneas que podrían ser grabadas así como pequeños desconchados que podrían indicar cierto intento de agresión al soporte.

Alto. Las pinturas están muy accesibles, por lo que pueden ser objeto de agresión. Por otra parte las condiciones de humedad extrema no parece que sean muy beneficiosas, sobretodo si tenemos en cuenta que vienen acentuadas por una salida permanente de agua desde la conducción hidráulica a través de lo que debe de ser una válvula de control de presión que produce el efecto de pulverizar agua en dirección al abrigo

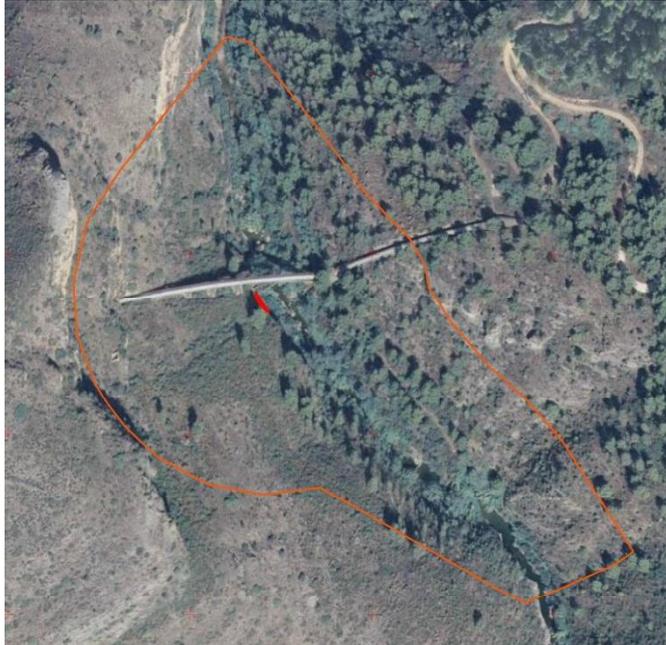
DELIMITACIÓN ENTORNO

Para delimitar el entorno de protección hemos obtenido un buffer de 100 metros alrededor del abrigo, puesto que existen otros abrigos cercanos todavía por examinar, y que pueden contener más manifestaciones artísticas.

Tras este primer espacio de protección, hemos adaptado el polígono a la realidad parcelaria catastral obteniendo el entorno de protección que se presenta.
