LA ACEQUIA DEL DIABLO EN EL RIU DE MILLARS A ONDA

(Club d' Espeleología d' Onda G.E.O.N.)

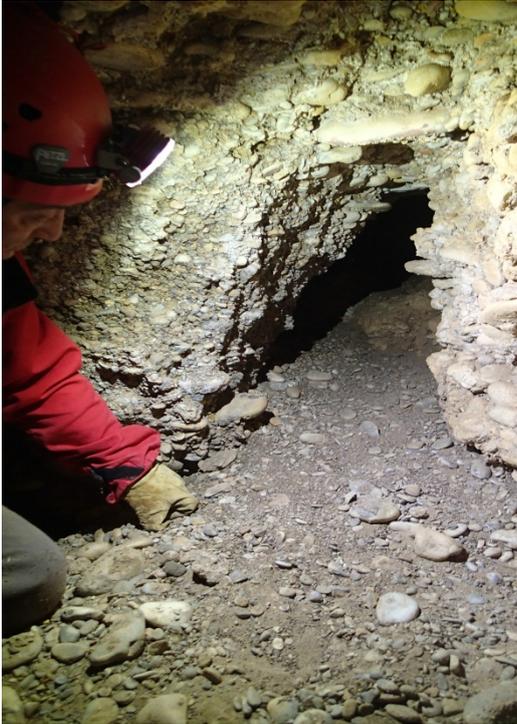
GALERIA DE 7 m de long. Y 29 cm DE ALTURA MAXIMA
