TORRALBA DEL PINAR

CATÁLOGO DE BIENES Y ESPACIOS PROTEGIDOS

PLAN GENERAL DE ORDENACIÓN URBANA

INVENTARIO DE ELEMENTOS ETNOLÓGICOS
*INVENTARI D'ELEMENTS ETNOLÒGICS***ET.10****1 DATOS GENERALES / DADES GENERALS****DENOMINACIÓN \ DENOMINACIÓ****FUENTE DE LAS MONTALBANAS****SITUACIÓN \ SITUACIÓ**Latitud: 39° 59' 59" N
Longitud: 0° 26' 16" W
Altitud: 787 m.s.n.m.**RÉGIMEN JUR. Y PROPIEDAD / RÈGIM JUR.I PROPIETAT**

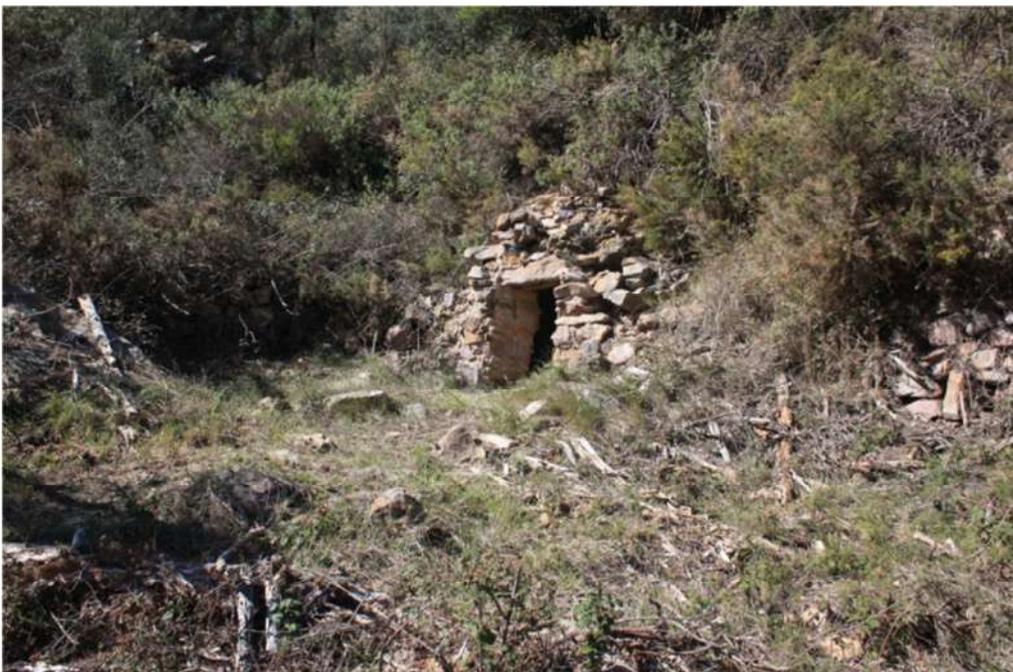
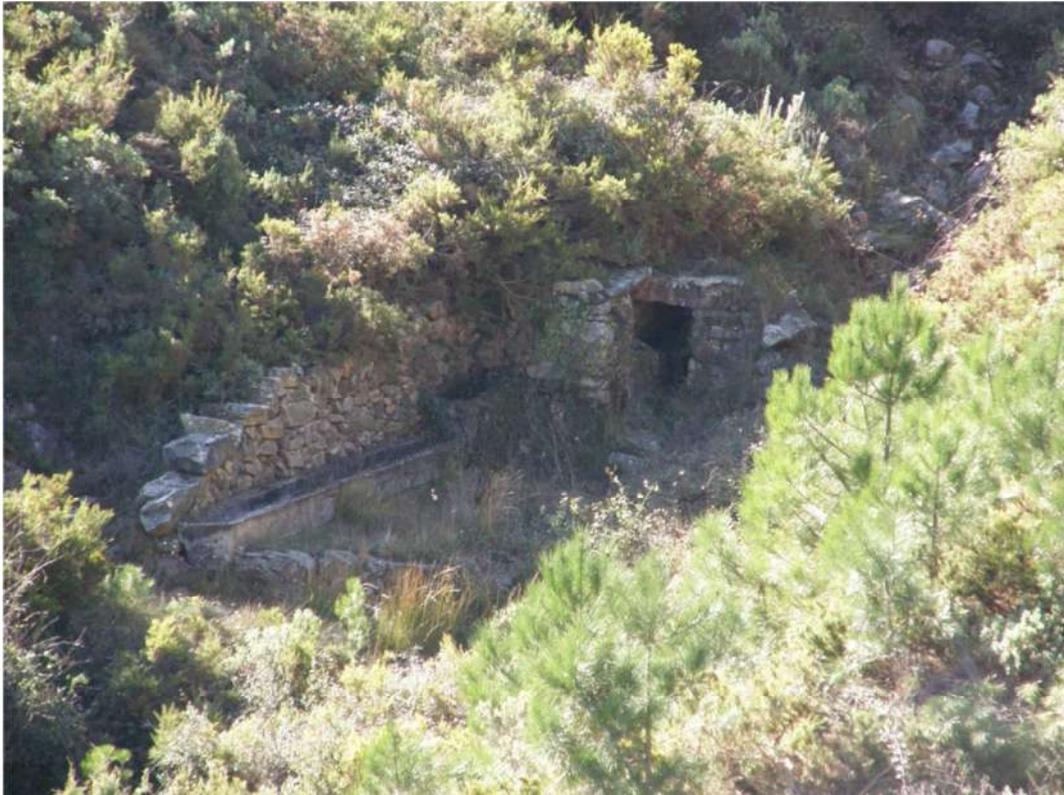
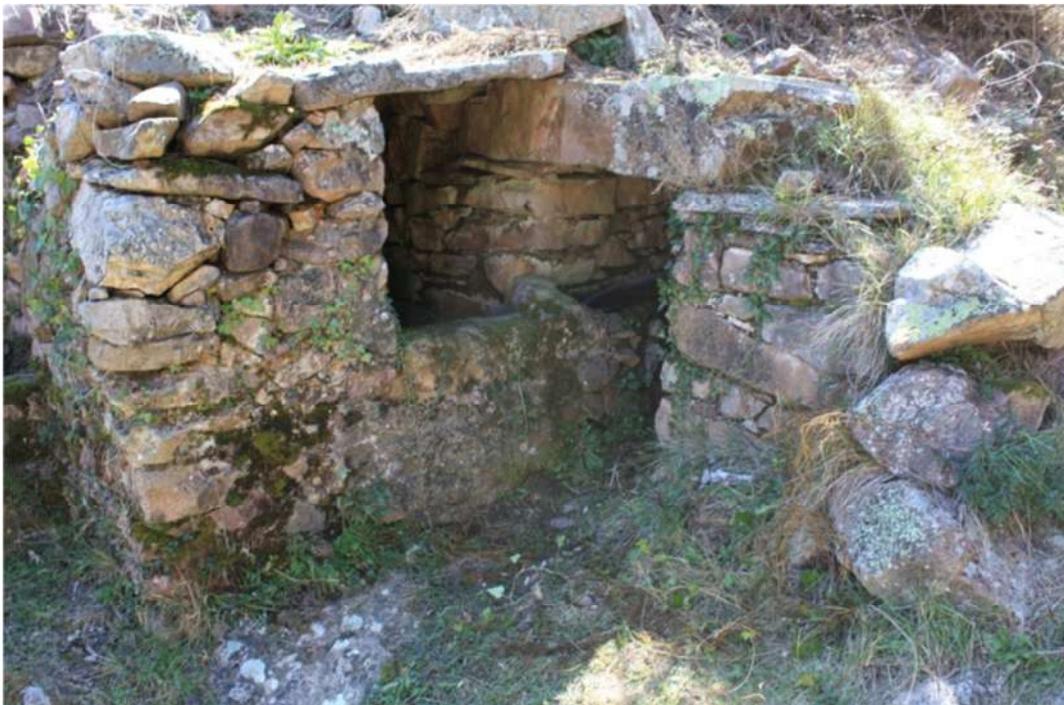
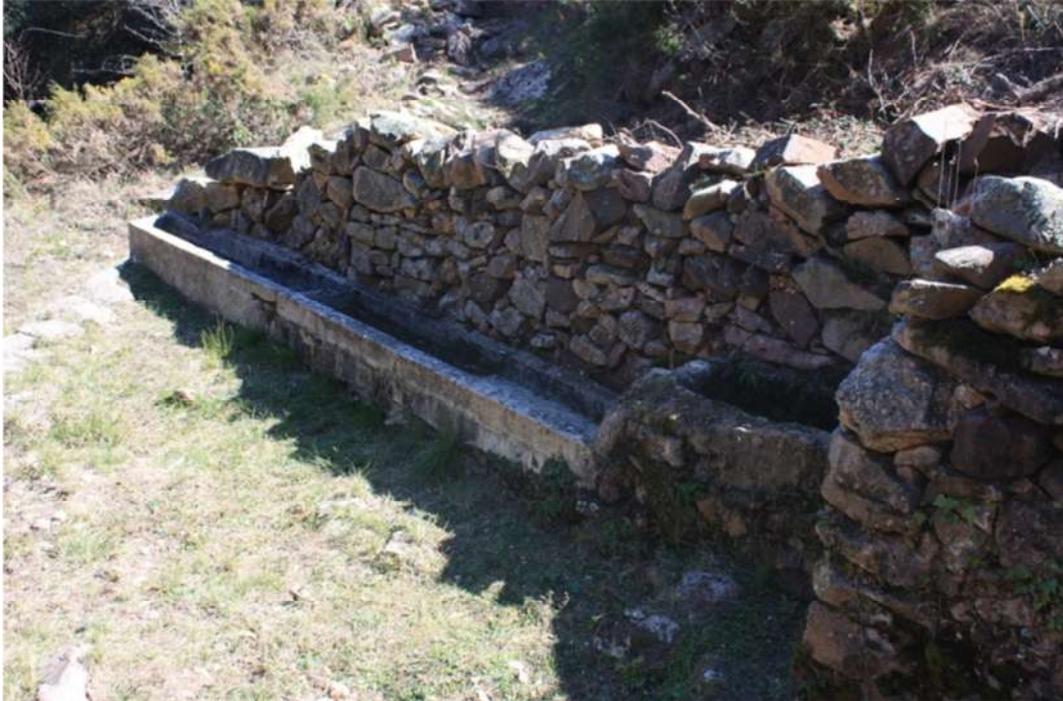
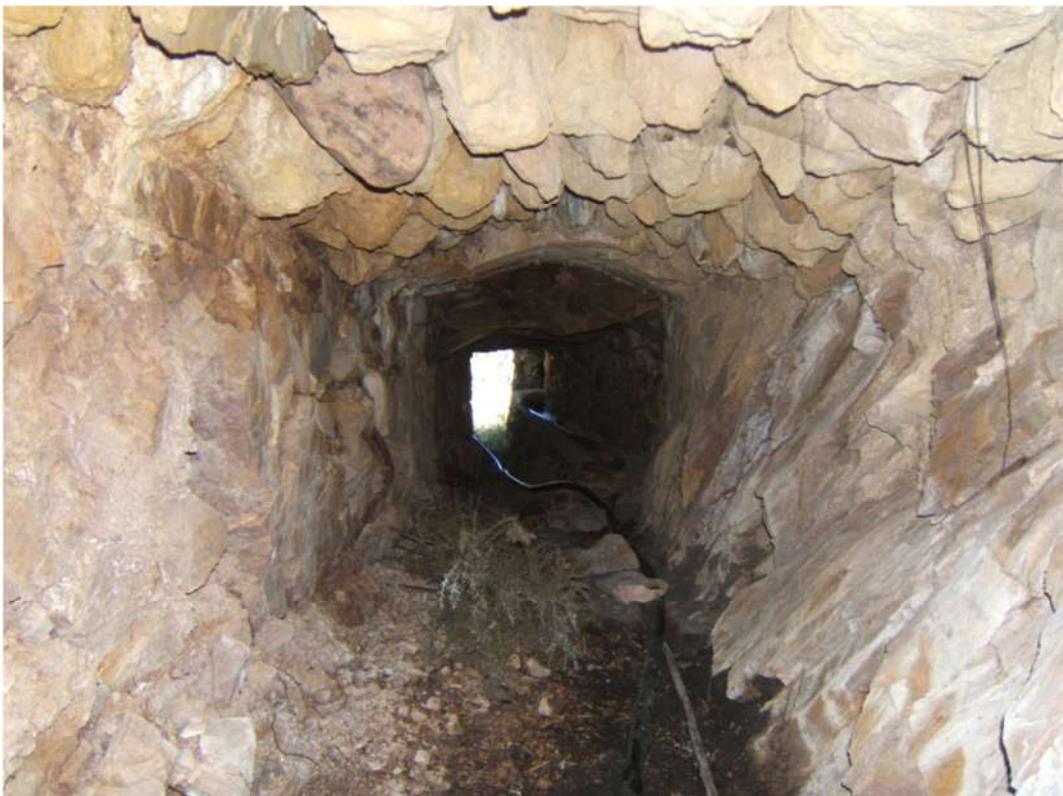
**ELEMENTOS DESTACABLES \ ELEMENTS DESTACABLES**La sencilla estructura y composición de la fuente, de claro carácter popular.
La fábrica de piedra en seco.
La inserción en el paisaje.**4 IDENTIFICACIÓN FOTOGRÁFICA / IDENTIFICACIÓ FOTOGRÀFICA**

Situada en la cabecera del barranco de la Fuente, existe una galería de captación de agua que sustenta a una alberca y a un pilón/ abrevadero. Ambos elementos están contruidos en piedra en seco, aunque el pilón está enfoscado de cemento tras una reciente restauración.

La galería posee una ligera curva a la derecha, en su parte final. El acceso está realizado con una piedra adintelada que descansa sobre paramentos de piedra en seco. En el resto de la conducción, la cubierta es abovedada, la pared de la izquierda está excavada directamente sobre la roca y la pared derecha está ejecutada en piedra en seco.

Desde la cabecera parte una acequia lateral, que a medida que nos acercamos a la boca se va sobrelevando. Por dicha acequia circula un tubo de polietileno de alta densidad que vierte las aguas en la alberca cubierta y de ella pasa a un abrevadero doble
