RESEÑA: REFUGIOS DEL CERRO DE MORREDONDO. VIVER.

Reseña de junio de 2024.

Localidad: Viver.

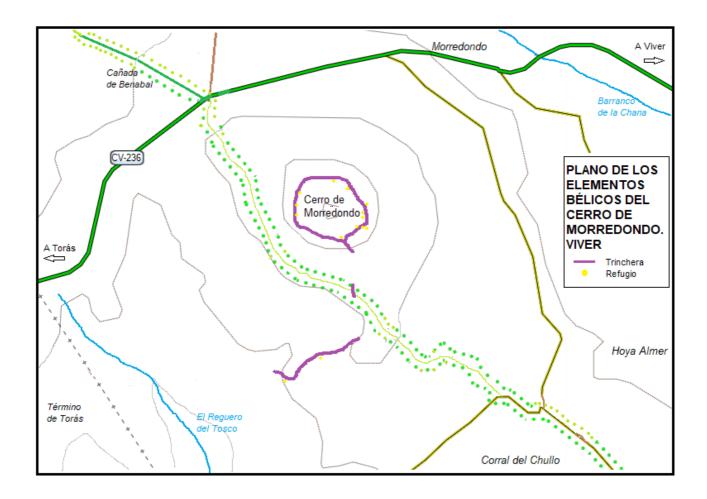
El refugio nº 4 tiene la típica forma de "h", si bien la galería principal es más larga de lo habitual. Una de las bocas está casi cegada, y la otra, de 1 x 0,50 metros permite entrar arrastrándose. Ya dentro, las galerías alcanzan un total de 36 metros de recorrido (la galería principal mide 22 metros y se dirige hacia el interior de la montaña, como queriendo buscar el lado contrario, pero tal vez en algún momento se abandonó la idea y se dejó de excavar). La anchura media es de 1 metro, si bien es algo más ancho en algunos tramos. La altura va de 0,50 a 1,50 metros. Excavado en rocas arenosas y arcillas,

El refugio n^{o} 5 tiene también dos bocas, y va desde la trinchera hacia la parte inferior de la ladera, tal vez a algún puesto de tiro. La boca inferior está medio colmatada, pero la superior es accesible, midiendo 1×0.80 metros. La galería, en forma de zigzag se recorre bien, midiendo un total de unos 13 metros de larga, con un ancho de cerca de 1 metro, aunque más amplia en una pequeña sala cerca de la otra boca, y una altura media de 1,5 metros. Excavado en rocas margosas y también algo de conglomerados.

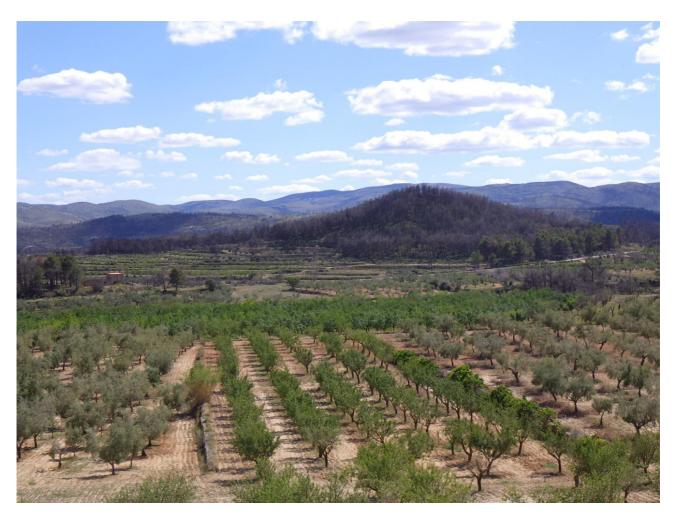
Vistas del Cerro de Morredondo desde una de las posiciones primeras del bando fascista, situada en un pequeño cerro en plena partida de Morredondo

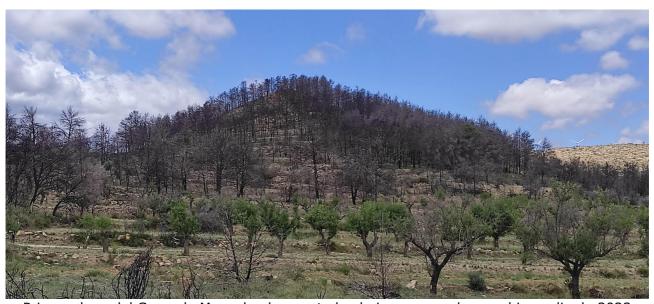
En cuanto a su composición, los suelos de todo el cerro son una combinación de arcillas, margas y rocas arenosas, con un pequeño punto de roca caliza en la misma cumbre. Estos terrenos blandos son propicios a la erosión, acentuada por los abancalamientos en su parte media hacia abajo, después por la plantación de pinos en los años 50-60 del pasado siglo que cubrió todo el monte, y ahora por los efectos del incendio forestal de 2022, que extrañamente no han sido talados quedando en pie todos los pinos quemados, salvo los caídos por su propio peso.

Primer plano del Cerro de Morredondo, con todo el pinar quemado por el incendio de 2022
