RESEÑA: REFUGIOS DE LA CHANA. VIVER.

Reseña de abril de 2024.

Localidad: Viver.

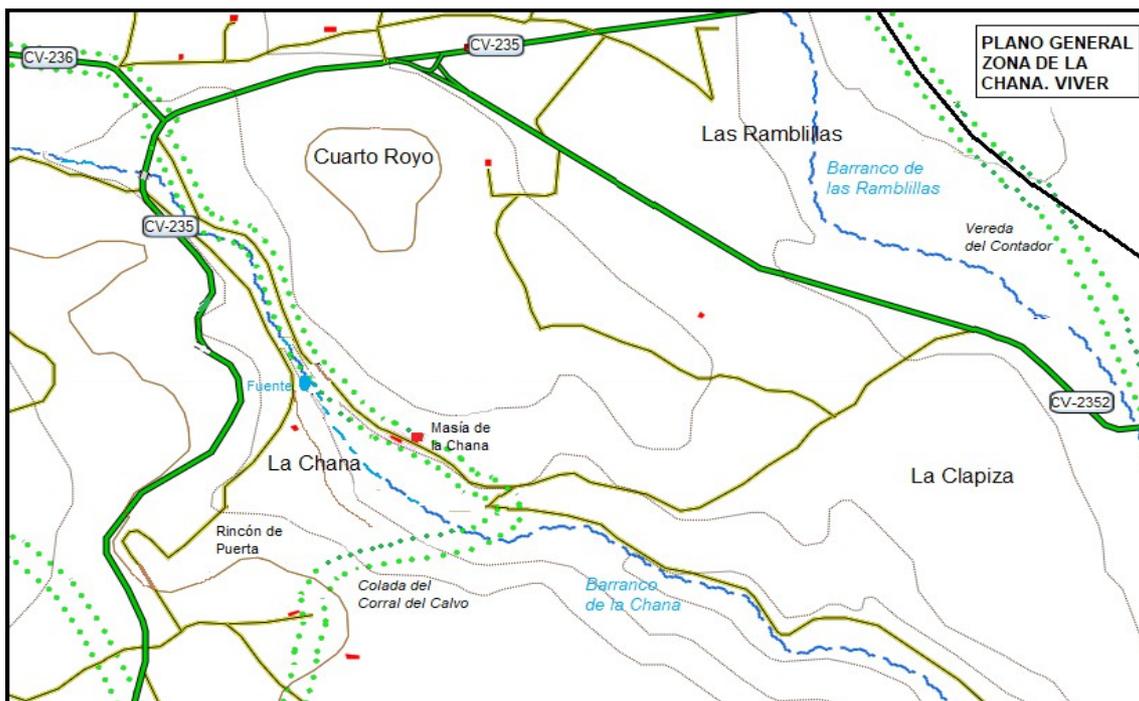
En el mismo sentido clarificador, entre estas descripciones, presentamos un plano completo de la zona donde se han incluido los elementos bélicos de La Chana que ahora hemos trabajado, indicando las trincheras, principales zonas con sus refugios, y las marcas de los sectores.

Ahora, por el gran volumen de elementos y para la mejor descripción e identificación sobre el terreno, hemos procedido a sectorizar el conjunto en cinco áreas. Así pues describiremos cada sector con unas referencias de los elementos que contiene. Respecto a los refugios, principales elementos del presente trabajo, reiteramos que la gran mayoría están colmatados, siendo impenetrables; otros pequeños y medianos; y varios más de considerables medidas y complejidad, que serán descritos y acompañados de sus topografías realizadas.

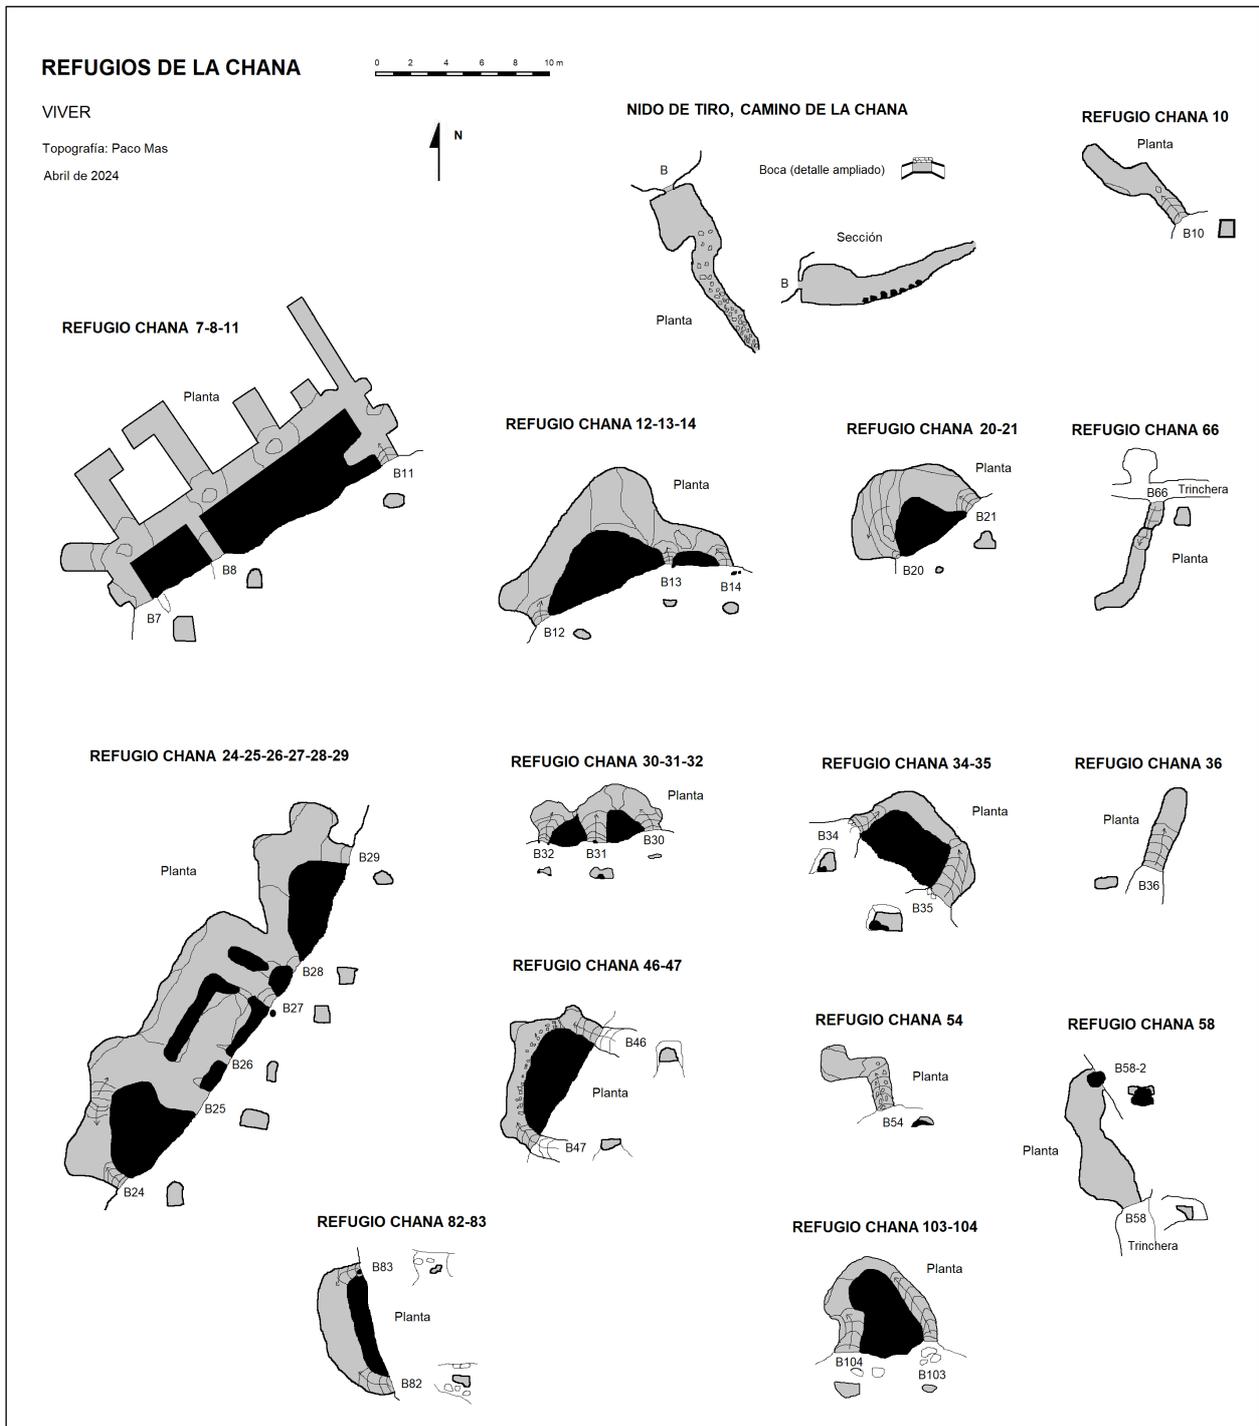
Como hemos dicho, se adjuntan las topografías de los diez refugios descritos y otros.

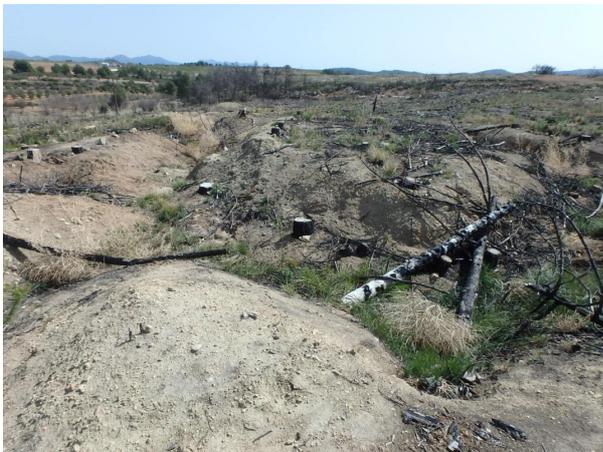
Estado general de la zona tras el incendio y talado

La zona de la Chana es un importante conjunto bélico de Viver, que contiene abundantes elementos, si bien la mayoría de ellos está en muy mal estado. Al deterioro por el paso de los años y por ser un terreno arcilloso propenso a la erosión, se suman las transformaciones agrarias y el devastador incendio del año 2022, con las posteriores acciones de talado y arrastre de madera.

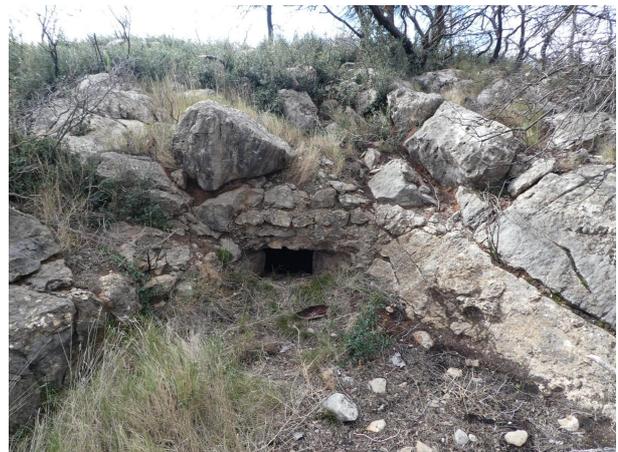
Nido de ametralladoras del Camino de la Chana

Junto al mismo camino y cerca de un navajo de reciente construcción hay otro refugio también semicolmatado y otro nido, muy interesante, en relativo buen estado y algo escondido, con una boca posterior, ahora casi cegada. Se acompaña topografía. Hay un pequeño tramo de trinchera desde cerca de la boca posterior del refugio hacia el resto de refugios.

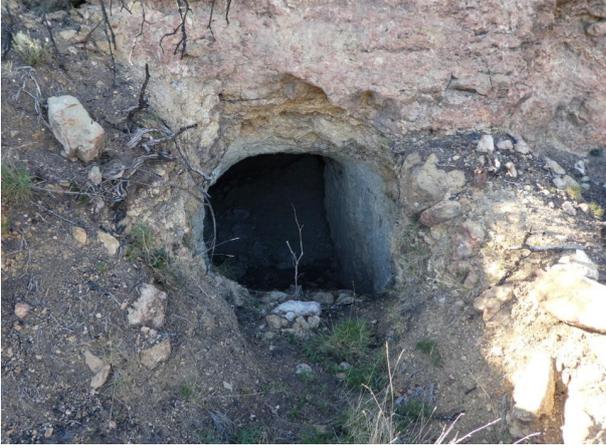
Boca del refugio nº 7

Refugio nº 7-8-11: Presenta tres bocas conectadas por una galería principal, con varias galerías perpendiculares, lo que supone una estructura general poco habitual. La suma de las galerías mide un total de 50 metros, siendo la anchura media de éstas de 1 a 1,50 metros. La altura va entre 1 y 1,30 metros. Las tres bocas son practicables, si bien la nº11 apenas mide 0,80x1,10 metros; algo más grande la nº7 con 1,20x1,30 metros, y la nº8 mide 1x1,20 metros.

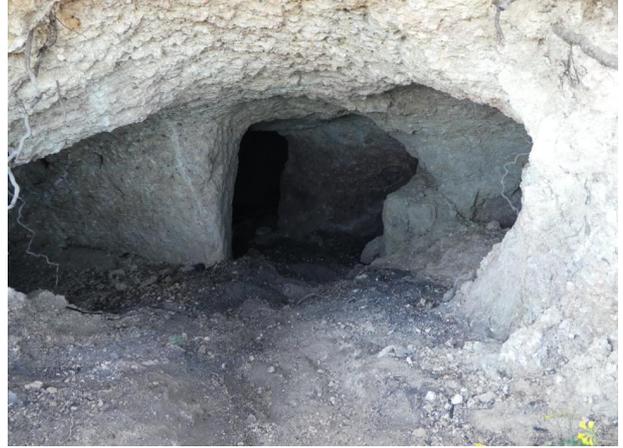
Interior del refugio nº 7-11

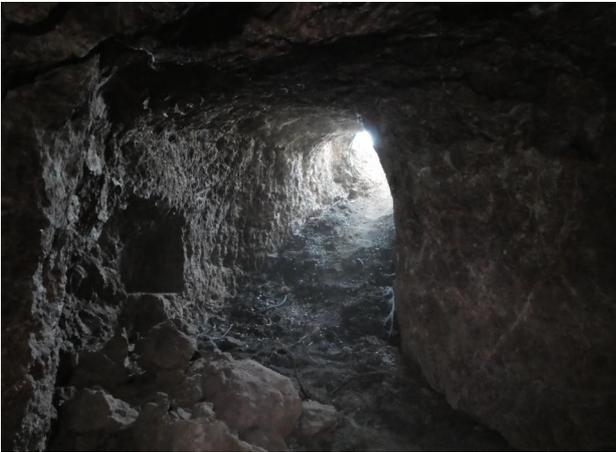
Interior del refugio nº 10

Refugio nº 10: Tiene una galería en zig-zag, de un total de unos 7 metros de longitud, con un ancho de 0,90 a 1,50 metros, y una altura de 0,80 a 1,30 metros. La boca mide 0,80x0,90 metros.

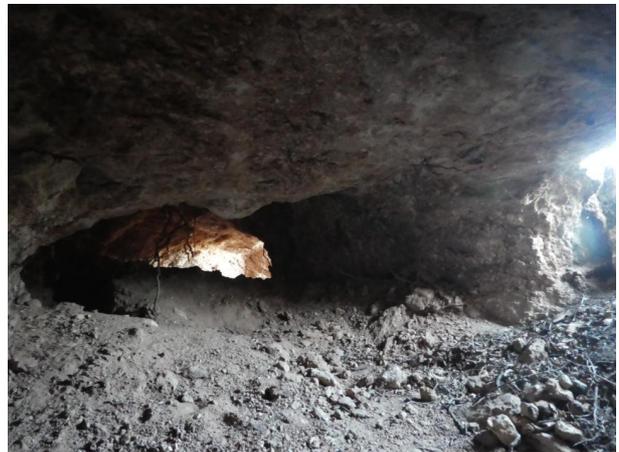
Interior del refugio nº 12-14

Refugio nº 12-13-14: Dispone de tres bocas con forma habitual en "W", aunque en general está bastante colmatado. La suma de las galerías llega casi a 20 metros, con una anchura muy variable que llega hasta 3,50 metros, y una altura interior de 0,50 a 1,20 metros. Las bocas nº12 y nº13 son muy pequeñas (1x0,40 y 0,50x0,80 metros respectivamente), mientras que la nº14 mide 0,90x0,60 metros.

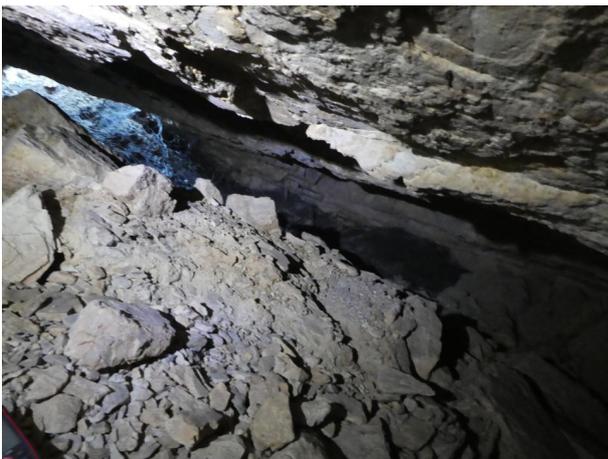
Interior del refugio nº 20-21

Refugio nº 20-21: Con dos bocas guarda la habitual forma de "U", estando bastante obstruido en su interior, lo que obliga a arrastrarse todo el rato. Las galerías miden un total de unos 10 metros, con una anchura de 1,50 a 2,50 metros, y una altura entre 0,50 y 1,30 metros. La boca nº20 apenas son 0,40x0,40 metros, mientras que la nº 21 tiene 1x1,20 metros.

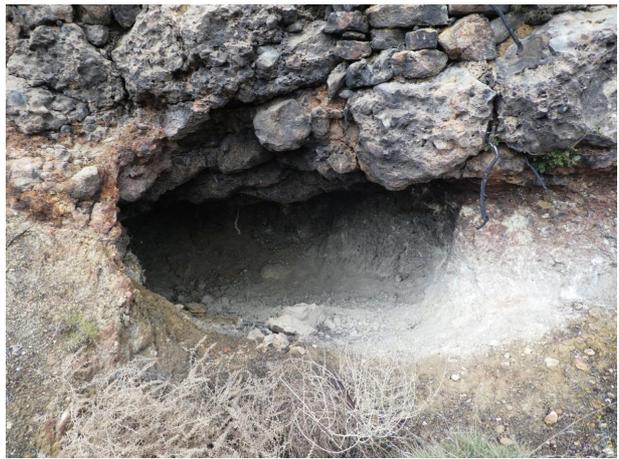
Boca del refugio nº 23

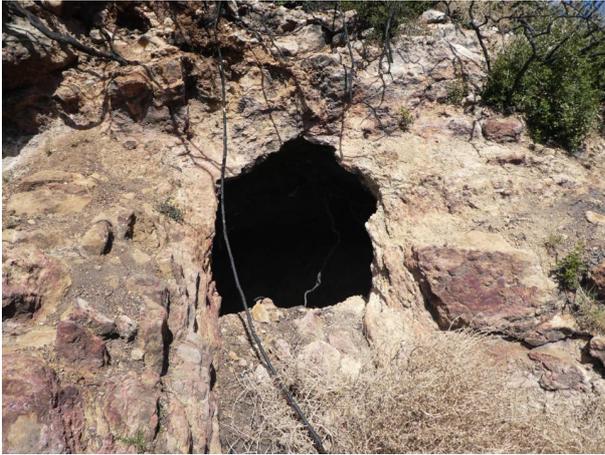
Boca del refugio nº 24

Refugio nº 24-25-26-27-28-29: Posee un total de 6 bocas y un considerable tamaño interior, que, junto al descrito nº7-8-11, es el más interesante de la zona. El total de las galerías mide unos 50 metros, siendo su estructura atípica y relativamente compleja; los anchos de éstas oscilan entre 0,80 y 2,50 metros, y la altura interior entre 0,50 y 1,50 metros. Todas las bocas son practicables, sacando una media 1x1 metros.

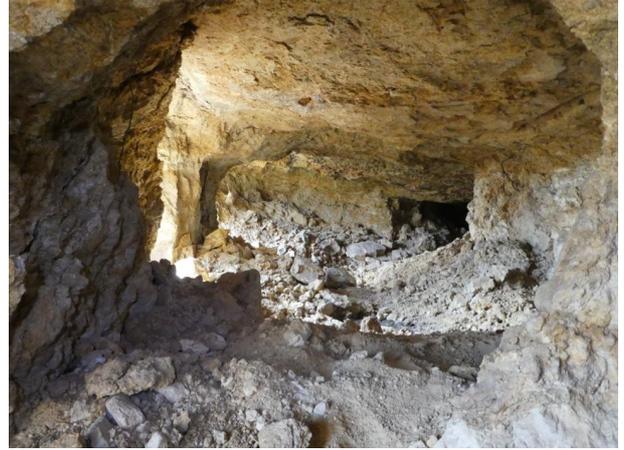
Interior del refugio nº 24-29

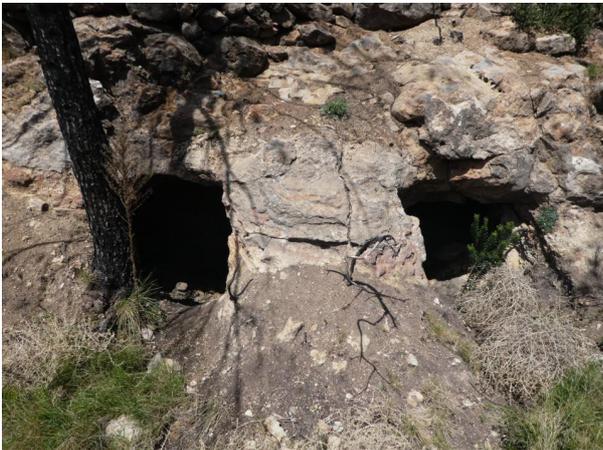
Bocas de los refugios nº 27 y 28

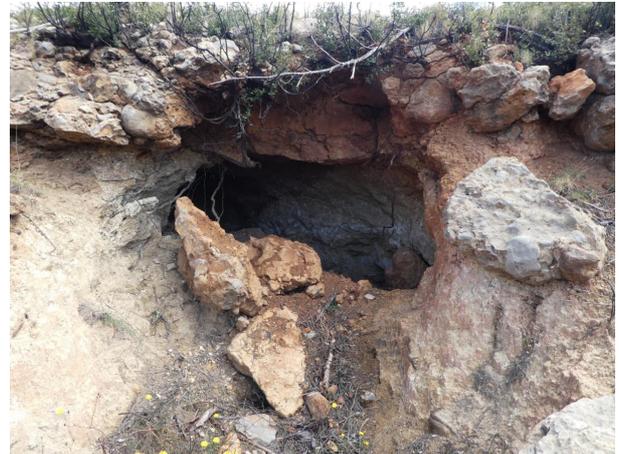
Boca del refugio nº 35

Refugio nº 34-35: Presenta 2 bocas con la habitual forma de "U", estando bastante obstruido en su interior, siendo una parte impracticable. Las galerías miden un total de unos 13 metros, con una anchura de 0,80 a 2 metros, y una altura entre 0,20 a 1 metro. La boca nº34, de 1x1,20 metros solo permite asomarse, pues pronto se colapsa, mientras que la nº35 mide 2x1 metros y permite entrar bien en la primera zona.

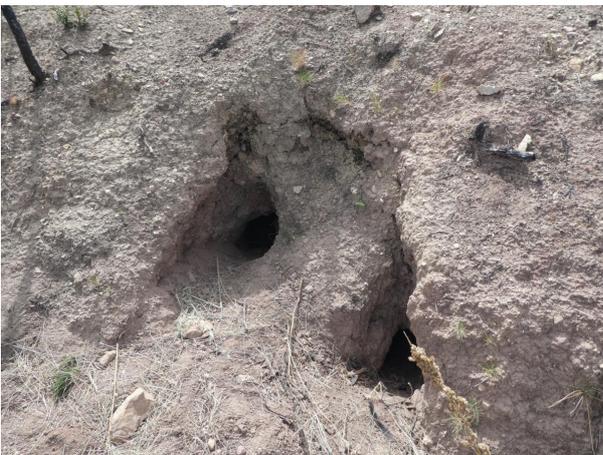
Boca colmatada del refugio nº 57

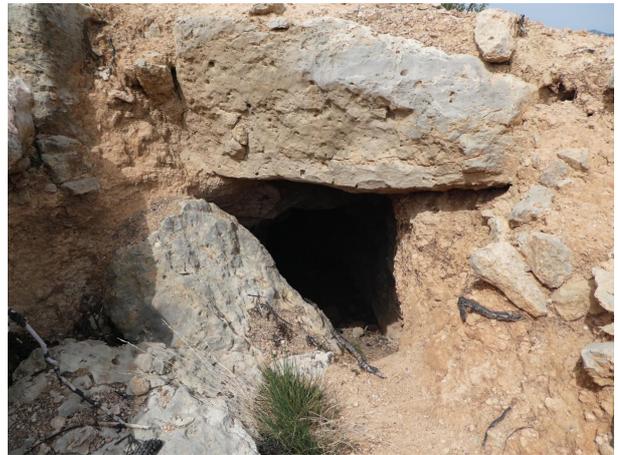
Boca del refugio nº 58

Otro, el numerado como R58, se encuentra al final de una trinchera, y presenta dos bocas, una de ellas semitapada por un bloque caído. Mide un total de 8 metros, con una anchura de 1,5 a 3 metros y una altura interior de 1 a 1,50 metros.

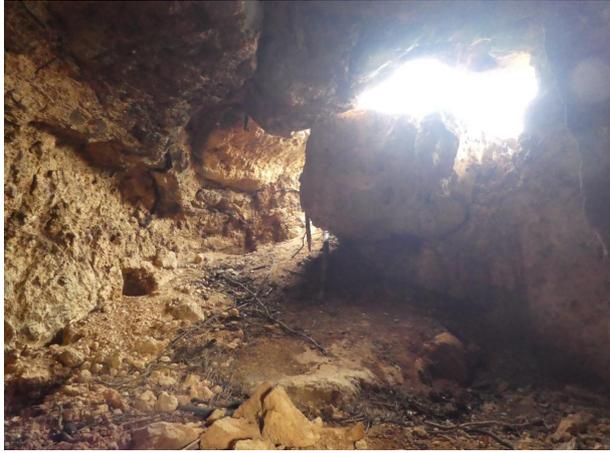
Interior del refugio n° 58

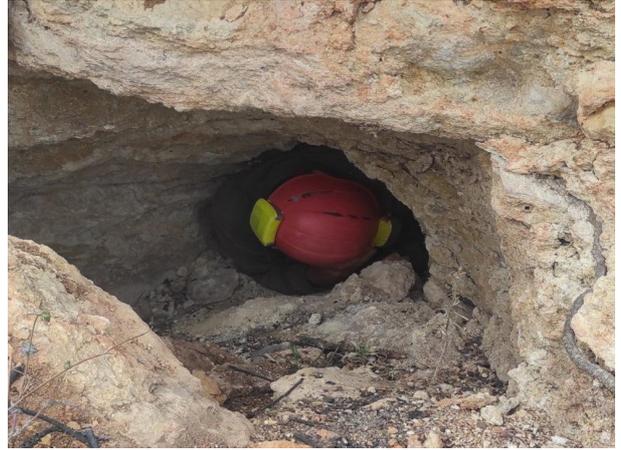
Refugio n° 82, muy reducido ya, como puede verse

Uno el numerado como R82-83, con dos bocas, si bien está casi colmatado y obliga a arrastrarse, con una parte intransitable. Mide un total de 9 metros, con una anchura de 1 a 2 metros, pero con una altura interior de 0,20 a 0,40 metros.
