## LA GUERRA CIVIL EN EL ALTO PALANCIA: SEGORBE BAJO LAS BOMBAS

*Vicente Palomar Macián y Luis Lozano Pérez*

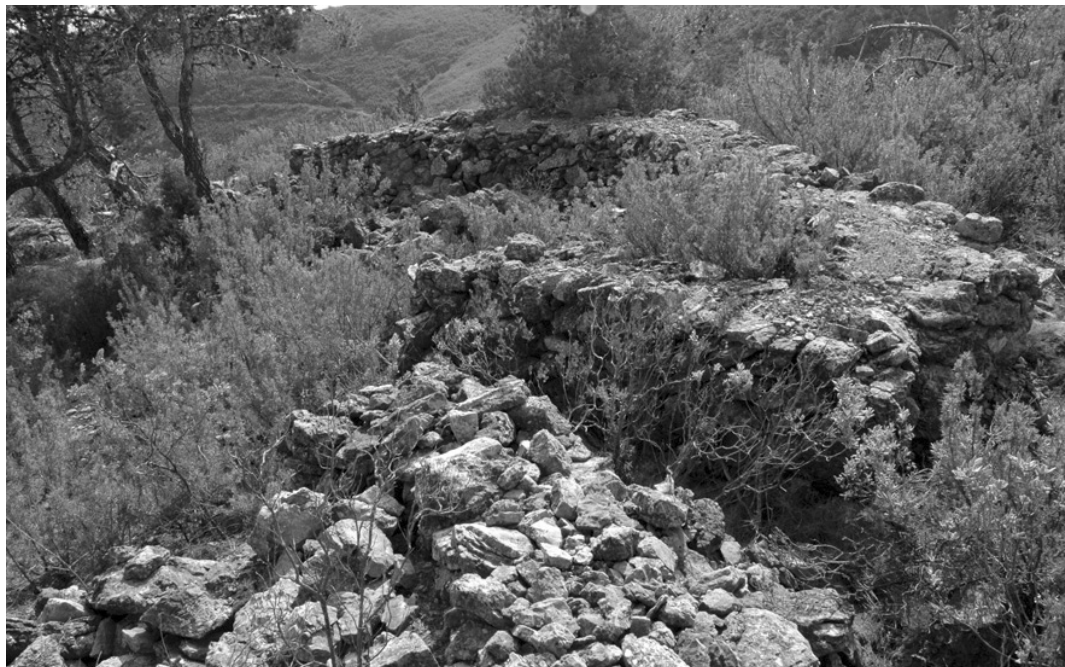
Fotografía 1: Trincheras de la Masía de Ferrer, en el término municipal de Segorbe.

Guarnecida por dos cuerpos del ejército republicano<sup>4</sup> a las órdenes de los coroneles Romero y Güenes, curtidos en la defensa de Madrid, la línea estaba compuesta por una vasta e intrincada línea escalonada de trincheras, refugios subterráneos y *bunquers* capaces de soportar bombas de hasta 500 kg, que se prolongaba desde Almenara hasta Santa Cruz de Moya, a lo largo de más de 100 Km de un territorio extremadamente abrupto conformado por las Sierras de Espadán y Javalambre. A pesar del fuerte soporte artillero y de

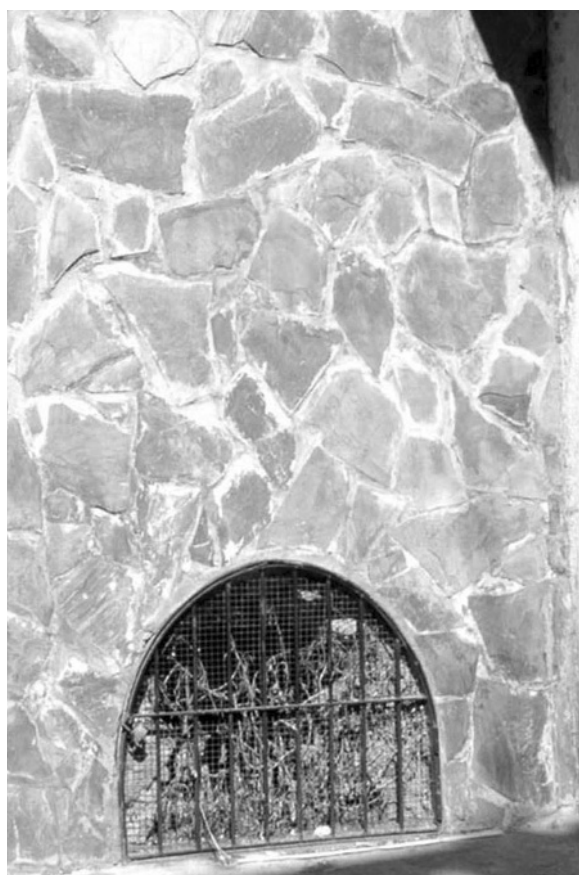
Fotografía 6: El refugio de la Fuente del Lirio, al inicio de la calle Larga, se encuentra en la actualidad totalmente inundado, lo que impide el acceso a su interior.

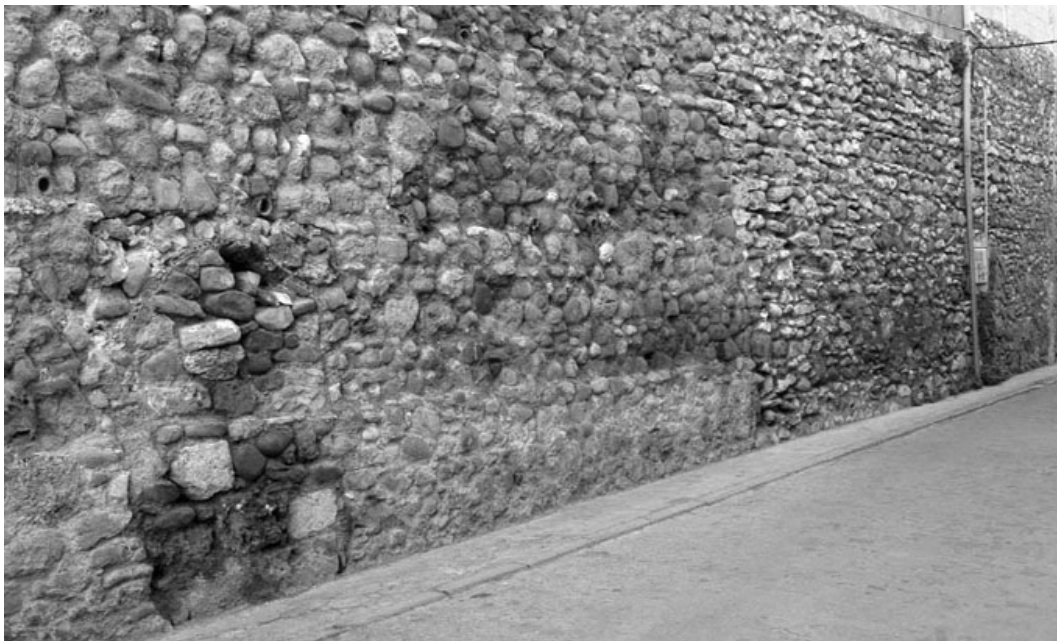
*Fotografía 7:* Uno de los refugios contruidos por el Comité de Defensa Pasiva de Segorbe se localizada en el muro del Huerto del Seminario. Constaba de varias bocas, actualmente cegadas, alguna de las cuales fueron destruidas al levantar de nueva planta parte del muro.

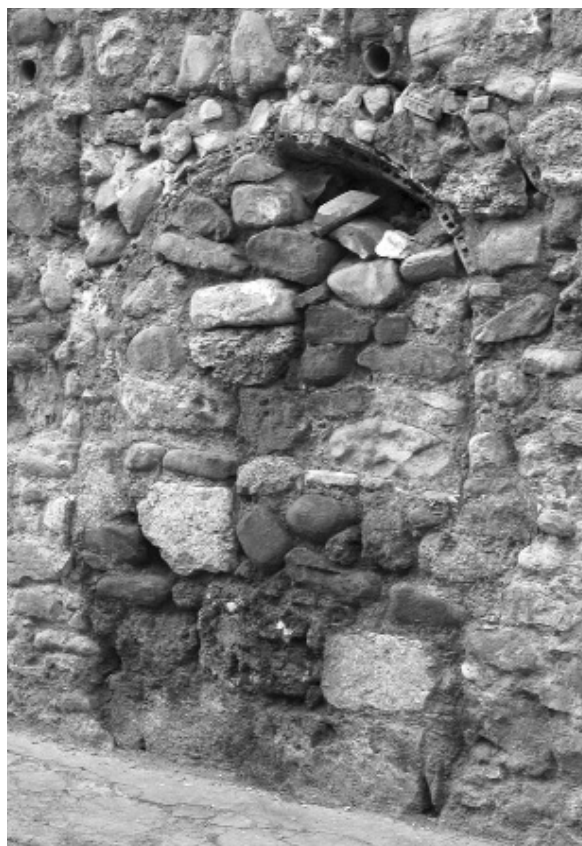
*Fotografía 8: Una de las bocas de acceso al refugio del Huerto del Seminario.*

Nada, pues, de “*cemento armado que proteja la superficie de las deflagraciones*”, ni de “*estructuras superiores semiblandas que aíslen las vibraciones de los impactos*”, ni mucho menos de “*sistemas de ventilación asistida*” o aseos y botiquines preparados para cualquier contingencia. Es cierto, no obstante, que en todos ellos se cumple la primera de las normas a tener en cuenta para su construcción, contando con dos o más accesos suficientemente separados entre sí para facilitar la salida de los refugiados en caso de obstrucción por el derrumbe de uno de ellos, y con entradas en codo o *zigzag* para evitar la penetración de la metralla o de la onda expansiva de las bombas.

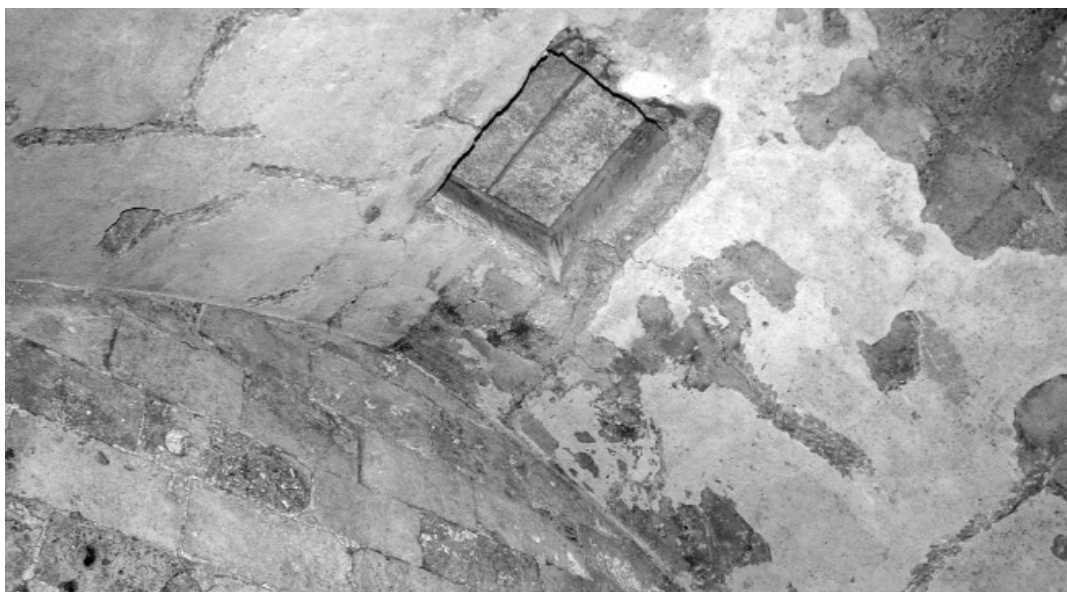
*Fotografía 10:* Bóveda de una de las criptas de la Catedral antes de su restauración, con la trampilla para el acceso desde el Claustro.

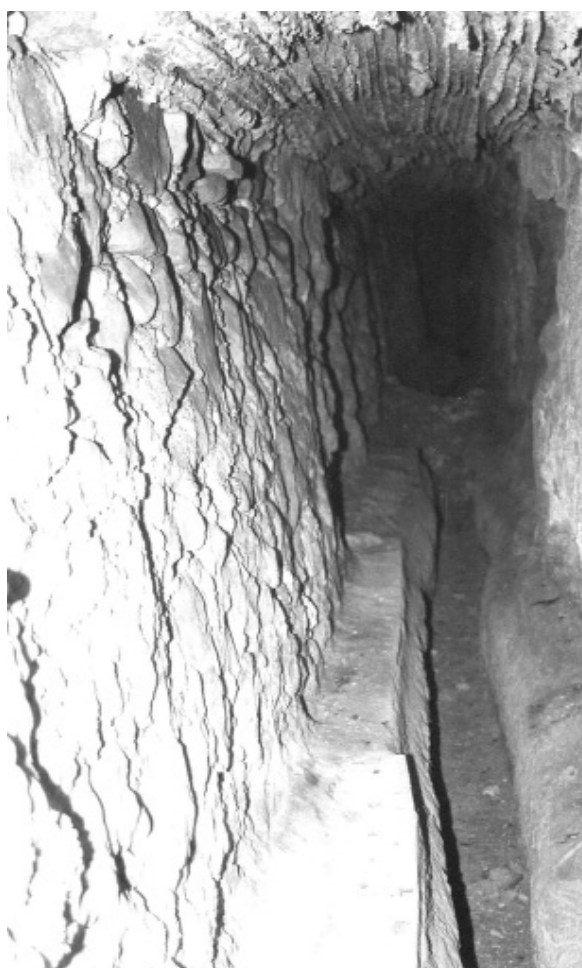
*Fotografía 11: Galería del Acueducto en la calle de San Roque, reutilizada como refugio en la G. C.*

El túnel del acueducto es una estrecha galería subterránea de origen islámico, que desde la calle Altura recorría todo el trazado de las calles Franco Ricart y del Romano hasta enlazar con los arcos del

Acueducto medieval en la zona de Los Mesones, continuando desde aquí su trayecto hasta alcanzar la zona más elevada de la población en la Plaza del Ángel. Con unas dimensiones medias de 60 cm. de anchura, 1,60 metros de altura y una longitud cercana a los 1.300 metros, por su interior discurría la acequia que abastecía de agua potable al núcleo urbano, manteniéndose en uso hasta las primeras décadas del siglo XX en que fue sustituida por una tubería de plomo asfaltado.

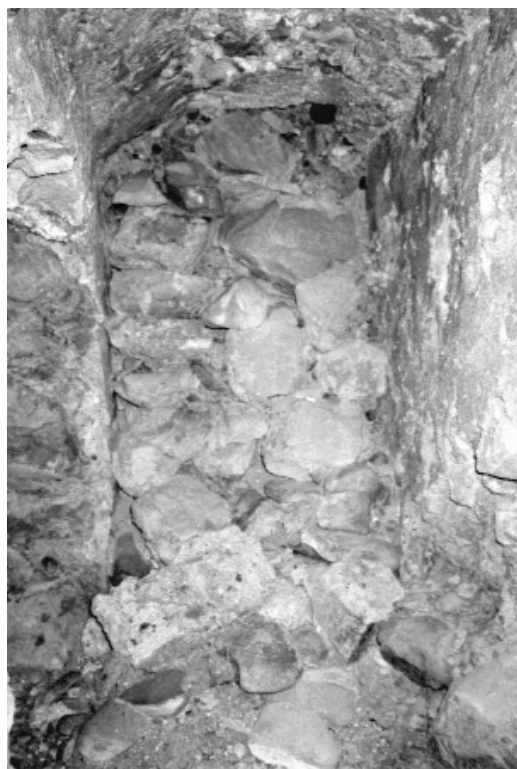
*Fotografía 14:* Detalle del final del túnel, cegado con un muro de mampostería tras la Guerra Civil.

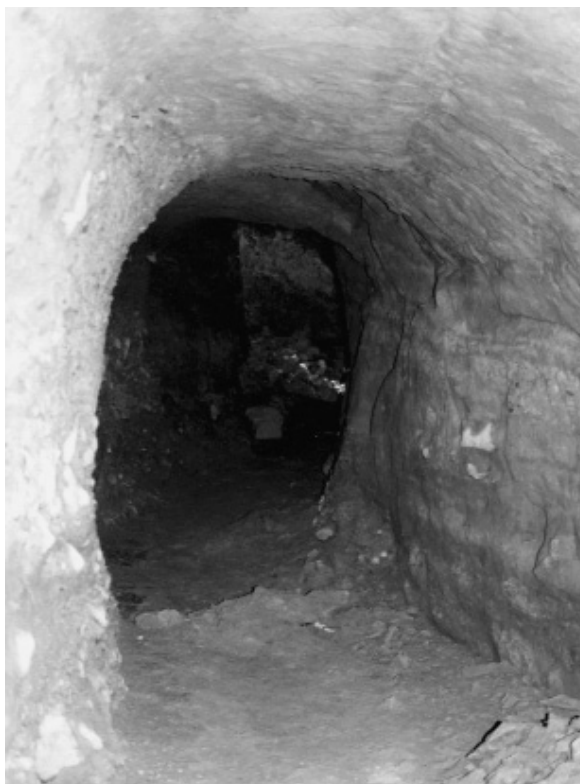
*Fotografía 16:* Aspecto de la galería del refugio de la Plaza de Las Monjas en su tramo inicial.

Al refugio se ingresaba por dos bocas descendentes ubicadas a ambos lados de la escalera de acceso a la Iglesia, excavadas formando un ángulo de 90 grados apara evitar que penetrase en el interior la metralla o la onda expansiva de las explosiones. Ambas daban acceso a una única galería excavada en las arcillas naturales del terreno, de aproximadamente 30 metros de longitud, algo más de un metro de anchura y 2 de altura media, que se extendía longitudinalmente por debajo de la nave de la Iglesia buscando la protección de sus gruesas paredes hasta llegar a una tercera boca que se abrió a una distancia conveniente, en la calle Mur Blay.

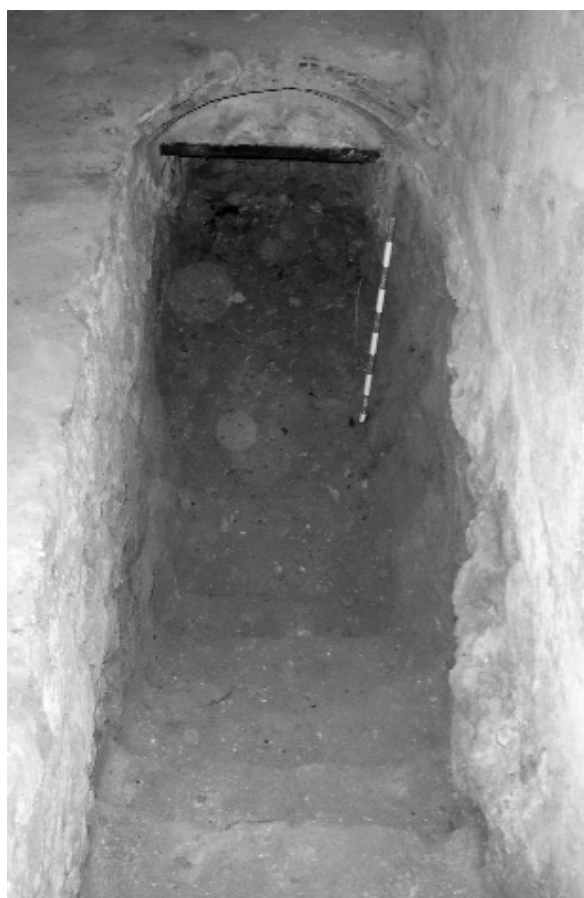
*Fotografía 19:* Entrada al refugio del Palacete de San Antón, con sus escaleras de acceso.

El acceso se encontraba en el interior del edificio, adosado al muro sur de la fachada, y se realizaba a través de una galería descendente con 12 peldaños recortados en la tierra y muros de mampostería cubiertos por una bóveda construida con ladrillos huecos. A 2,55 metros de profundidad llegaba a un rellano, para doblar a continuación hacia la derecha y atravesar

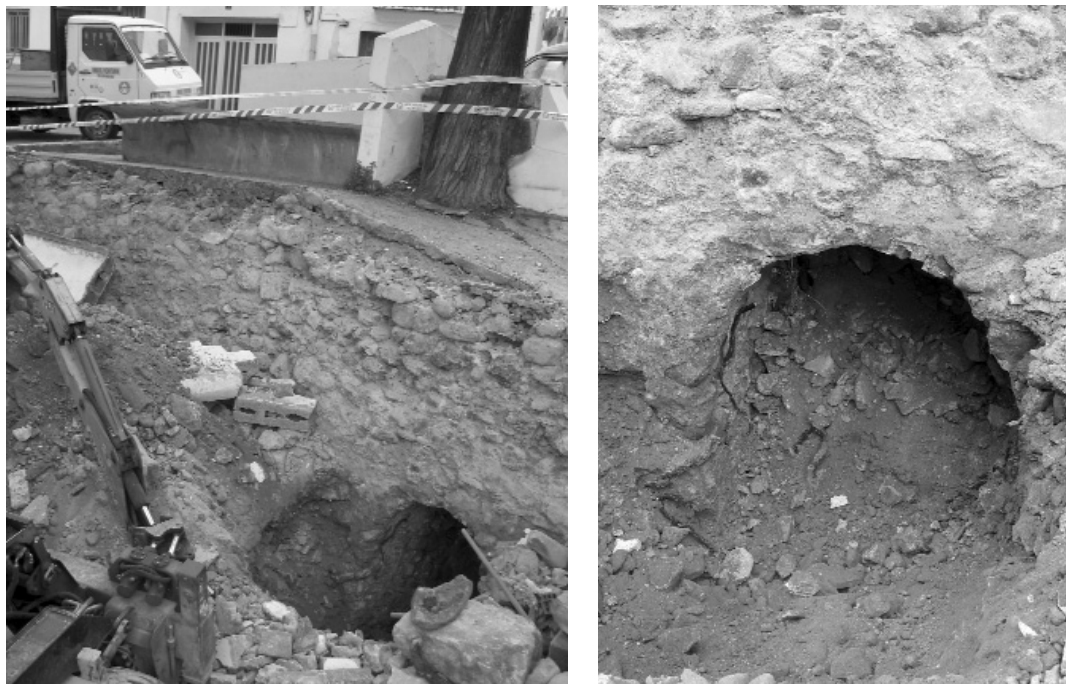
Fotografía 21 y 22: El refugio de la Calle Muralla, con la boca cegada por los escombros

El deplorable estado de conservación de la estructura, con la bóveda totalmente desplomada por causa de las filtraciones, hizo que finalmente fuese imposible mantenerla visible, optando por invalidarla totalmente una vez documentada.

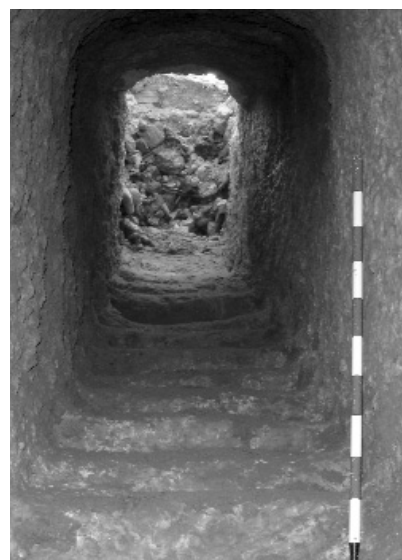
*Fotografía 23:* Galería de entrada al refugio de la Plaza de La Sangre tras su desescombro.

Por lo que hemos podido conocer a través de información oral de los habitantes de este barrio, la excavación del refugio no se completó en su momento por causa de la humedad existente en las arcillas del terreno, que provocaban inestabilidad en la estructura y originaban continuos desprendimientos. Esta misma humedad se pudo constatar en el transcurso de los trabajos. Tras su limpieza, la boca quedó cerrada con una trapa metálica para facilitar el acceso e impedir posibles accidentes.

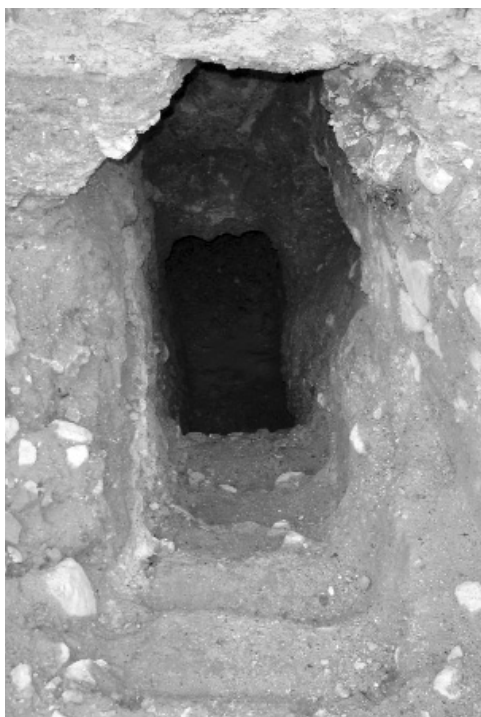
*Fotografía 25:* Vista del acceso al refugio de la Calle de la Torre.

codo habitual, consta de cinco peldaños excavados en el terreno natural que dan paso a una galería que profundiza 1,77 metros, cota a la que se decidió abandonar su construcción.

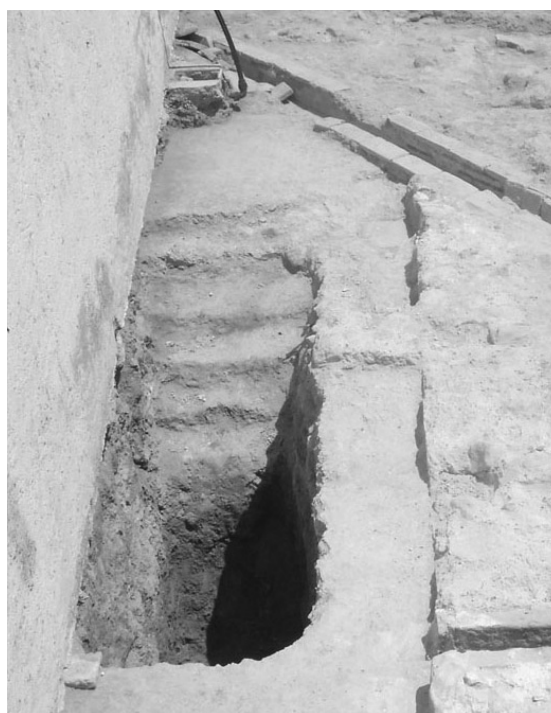
*Fotografía 27:* Vista de la entrada al refugio inacabado de la Plazuela de Villagrasa.

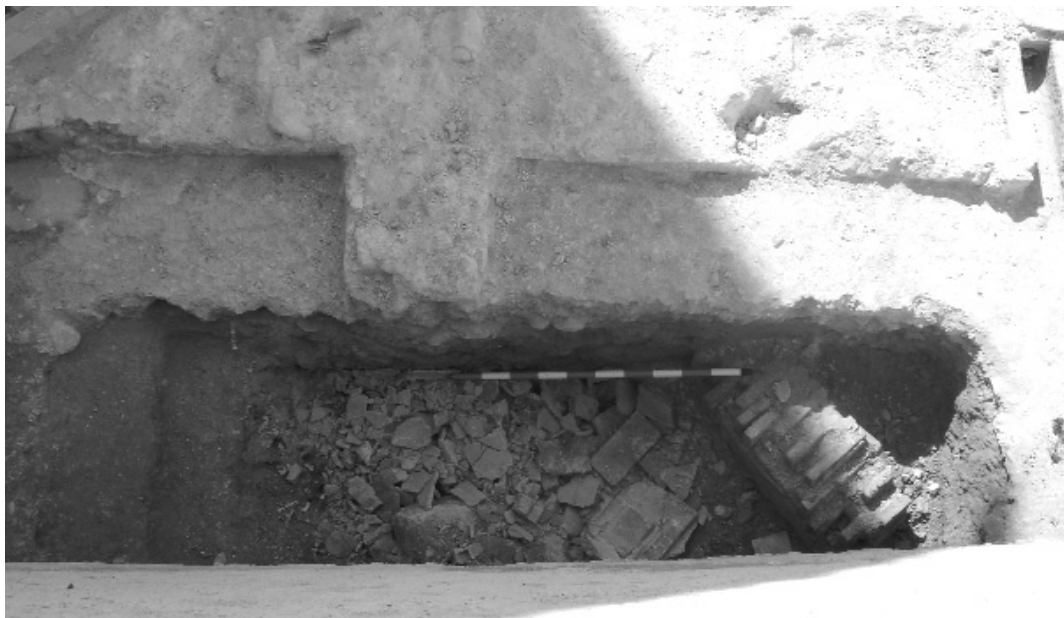
*Fotografía 28:* Detalle del interior del refugio de la Plazuela de Villagrasa con los rellenos del fondo.

El relleno que lo colmata estaba compuesto principalmente por escombros, entre los que encontramos fragmentos de hierro y pilares de ladrillo macizo que probablemente provengan de la barandilla que anteriormente se utilizaría para separar la Calle Villagrasa de este espacio. También fue recuperada formando parte de este relleno, munición de fusil sin detonar en el interior de cilindros de hierro que pertenecerían a cartucheras. El tipo de munición es del que se utilizó durante el conflicto de la Guerra Civil, lo que refuerza su consideración de refugio inacabado.

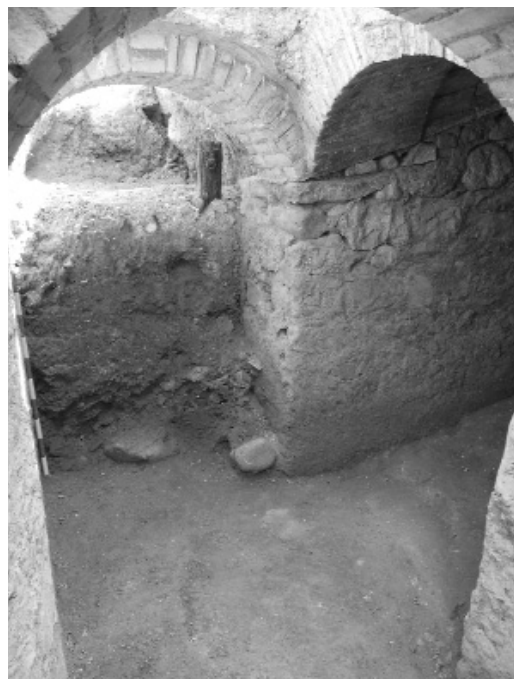
*Fotografía 29:* Aspecto del refugio del Parque tras su desescombros parcial.

Blasco, junto al muro de la terraza del casino, y otra en pleno aparcamiento municipal, en la zona ocupada entonces por el patio delantero de las escuelas de El Parque. Además, la galería parece prolongarse hacia los huertos situados a espaldas de las casas de la calle Cerezo, aunque en la actualidad se encuentra completamente desfigurada por el desplome total de la bóveda y su consiguiente relleno de tierra. No sería descartable la existencia de una tercera boca de entrada en esta zona, bajo el edificio que ocupa la sede de telefónica y fuera del área excavada, si aceptamos las noticias orales que señalan la aparición de una galería con arcos durante su construcción. Por lo demás, existen dos galerías secundarias distantes nueve metros entre sí, que quedaron inconclusas. Ambas se dirigen hacia el Ayuntamiento penetrando varios metros bajo la planta del sótano, y finalizan en espacios entibados con maderas, lo que indicaría que la obra quedó inacabada.

Como ocurre en el resto de refugios documentados hasta ahora en el casco urbano segorbino, el que comentamos fue construido excavando la galería en el terreno natural arcilloso, aunque en este caso detectamos alguna variante que le confiere mayor interés. Así, la galería tiene una anchura mayor que la del resto de refugios para hacer posible el refuerzo de los laterales con la construcción de un muro de mampostería a base de piedras de mediano tamaño trabadas con

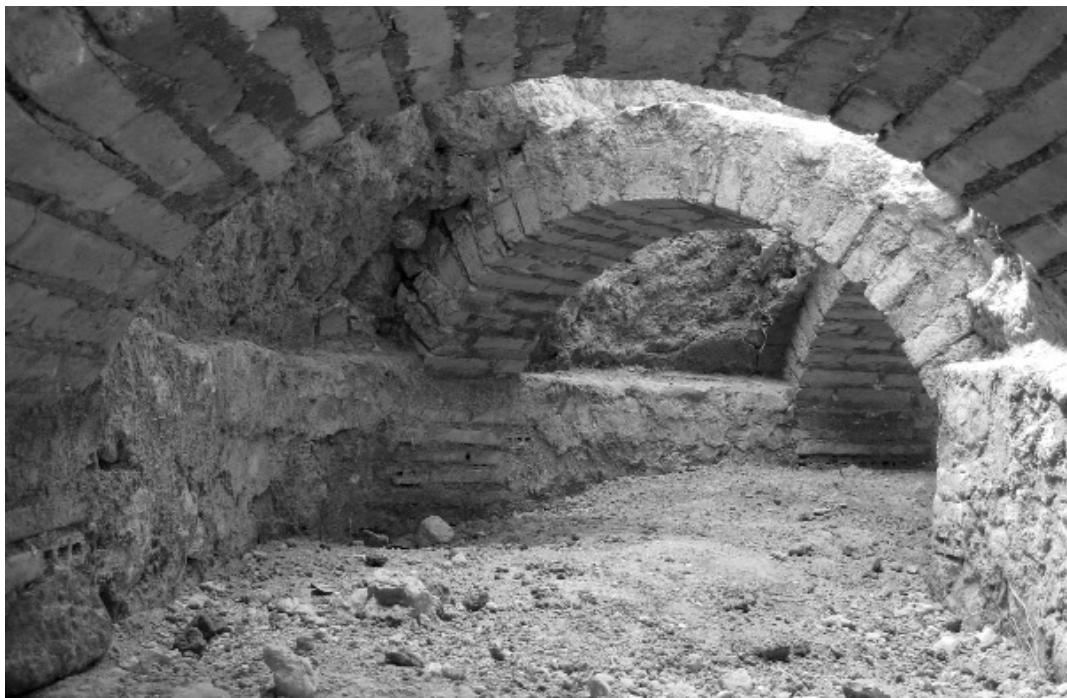
*Fotografía 31:* Una de las galerías del refugio del Parque aún rellena en parte de los escombros que la colmataban. Se aprecian los arcos de refuerzo realizados con ladrillos macizos.

mortero de cal. También la parte correspondiente a la bóveda se fortaleció con la construcción de arcos fajones de ladrillo macizo, situados a un metro de distancia entre sí, mientras que la bóveda propiamente dicha se reforzó con la aplicación de una capa de cemento directamente sobre la arcilla, o bien mediante su revestimiento con una doble hilada de ladrillo macizo, proporcionando de esta forma una gran solidez a la estructura. Sin embargo, a pesar del considerable esfuerzo y de los recursos empleados en la construcción del refugio, parece que éste no fue terminado, ya que en todo el lado oriental no llegaron a construirse los refuerzos descritos, localizándose en la intervención únicamente la galería excavada así como varios troncos de madera colocados para entibarla utilizando el mismo sistema empleado en las minas. Los motivos que impidieron la finalización de las obras pueden ser varios, aunque algunos testimonios orales indican que se debió a la aparición de agua durante la excavación. Efectivamente, los sondeos geotécnicos previos a la construcción del aparcamiento subterráneo detectaron un importante nivel freático entre los 10 y 12 metros de profundidad. Es probable, por lo tanto, que las humedades crearan inestabilidad en el terreno, lo que habría impedido la conclusión del refugio. Esta situación podría explicar la posterior construcción de una nueva galería en la parte superior de la descrita, intentando evitar de esta manera el nivel freático.

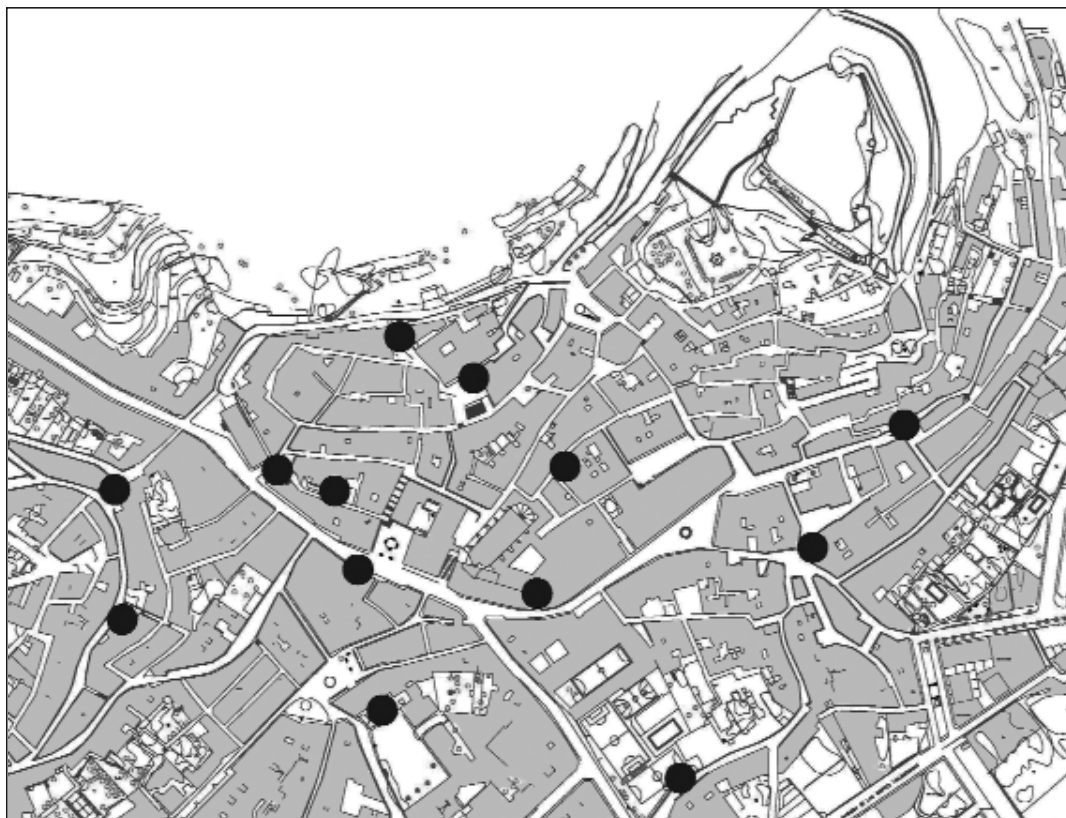
*Fotografía 32: Plano de localización de los refugios estudiados.*
