# El Arte Rupestre del Arco Mediterráneo de la península Ibérica

20 años en la Lista del  
Patrimonio Mundial de la UNESCO

## Intervención de restauración en la Galería del Roure (Morella, Castellón)

Margarita Doménech Galbis<sup>1</sup>; Rafael Martínez Valle<sup>2</sup>; Pere Guillem Calatayud<sup>3</sup>; Julio Company Rodríguez<sup>4</sup>; David Juanes Barber<sup>5</sup>; Alex Lorenz Bernad<sup>6</sup>

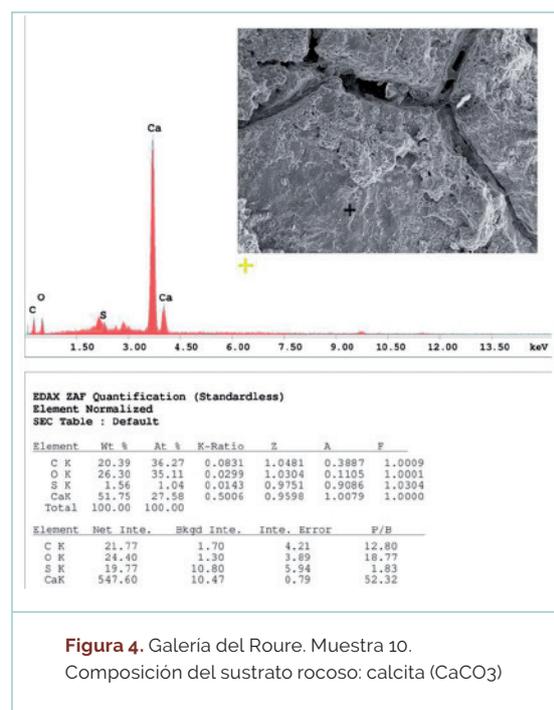
El estudio petrográfico permite determinar que el material de la roca soporte de las pinturas corresponde a una roca carbonatada (caliza micrítica) con abundantes fósiles (rudistas, polyconites y corales y abundantes bioclastos); que puede clasificarse como Biomicrita-micrita con fósiles (Folk, 1962). El principal componente del esqueleto textural de la roca lo constituye la matriz micrítica y en menor medida fósiles y bioclastos. Los huecos de la roca están preferentemente ocupados por cemento calcítico de tipo espartítico. Las partículas no carbonatadas (granos de cuarzo) son muy escasas y constituyen menos del 1% de la roca (fig. 4).

**Figura 4.** Galería del Roure. Muestra 10. Composición del sustrato rocoso: calcita (CaCO<sub>3</sub>)
