Código 98 Denominación Abrigo Mas de Palma

### TIPOLOGÍA

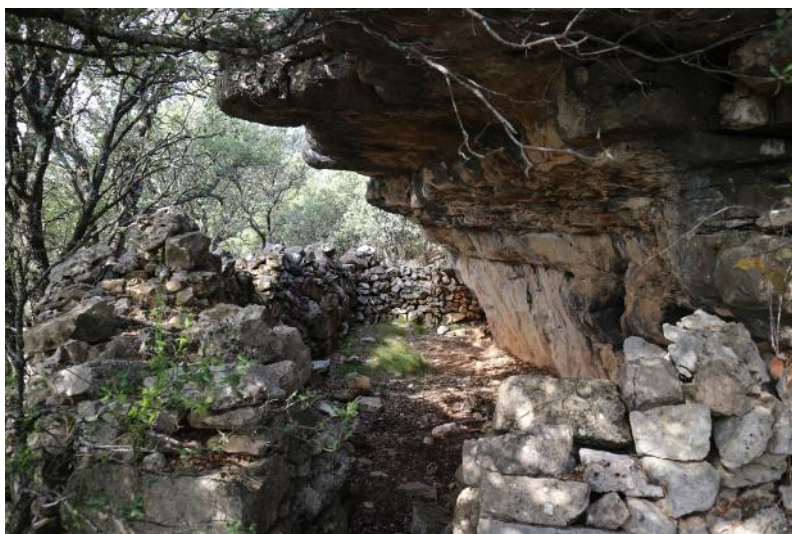
Tipo	Edificación de uso ganadero/agrícola	Estado de consevación	Amenazas o presiones
Clase	Abrigo	Aceptable. Los muros se encuentran en estado aceptable.	Peligro de deterioro por el crecimiento descontrolado de la vegetación próxima.
Embocadura	inexistente		
Cubierta	saliente de roca natural

Edificación de abrigo constituida por un saliente de roca natural y un muro perimetral de altura media 1.20 m. La roca natural actúa de cobertizo, mientras que los muros de piedra seca delimitan el espacio. La altura de los muros está entre 1 y 1.5 metros. Este refugio esta rodeado de vegetación, la cual ha llegado a penetrar entre los muros, provocando el deterioro de estos.
