CATALOGO DE PROTECCIONES DE		Municipio Albocàsser	C Patrimonio cultural ARQ-01																			
		Provincia Castellón																				
SECCION	Patrimonio cultural	CATALOGACION	Individualizada Conjunto																			
CLASE	ÁREA DE VIGILANCIA ARQUEOLÓGICA.	PROTECCION GENERAL	Integral																			
DENOMINACION		ABRIC DEL MAS DE MARTÍ																				
DIRECCION POSTAL																						
TITULARIDAD																						
FOTO		PLANO

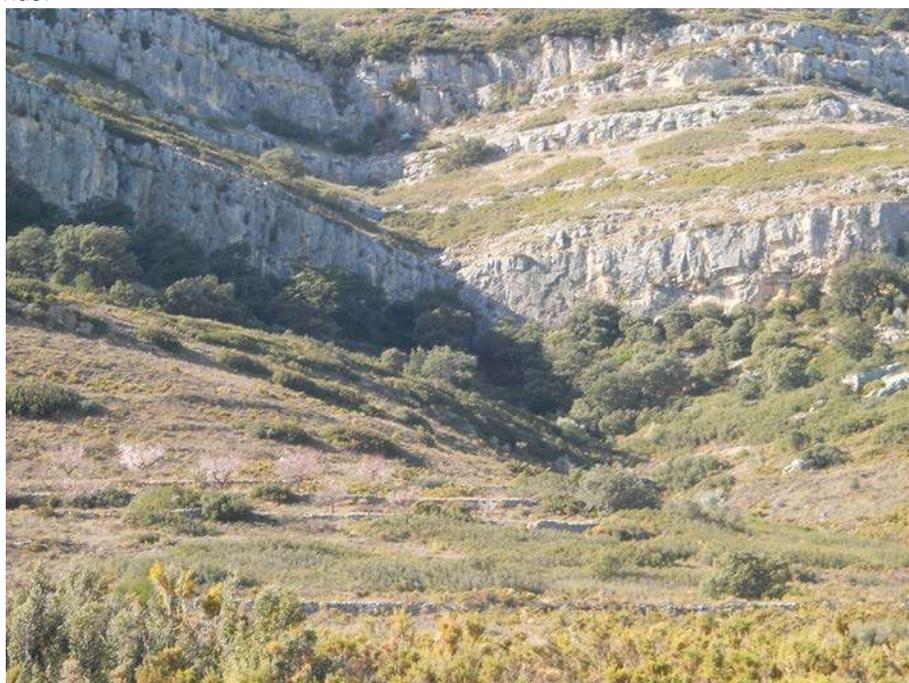
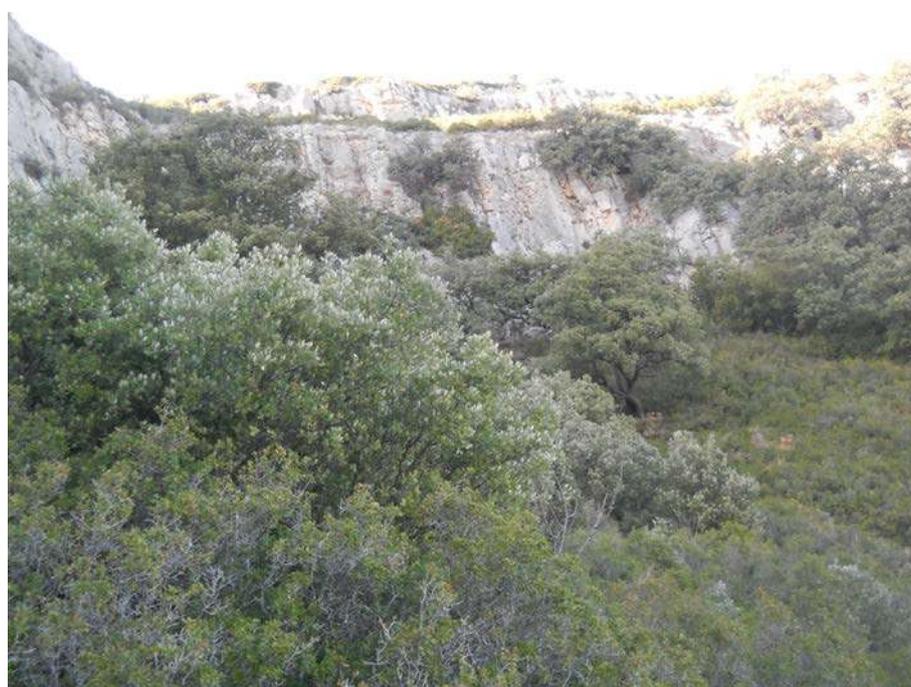
Fotografias:

COMPONENTES PRINCIPALES: NUMERO E IDENTIFICACION(VALORACION)/CARÁCTER/ESTADO DE CONSERVACION
ESTADO DE CONSERVACIÓN:
Valoración: Malo <input checked="" type="checkbox"/> Regular <input type="checkbox"/> Bueno <input checked="" type="checkbox"/> Muy bueno <input type="checkbox"/> Indeterminado <input type="checkbox"/>
Observaciones: El yacimiento arqueológico se encuentra en buen estado de conservación, a juzgar por la posible potencia del sustrato. Los restos de muro del aprisco se encuentran en mal estado, habiéndose perdido la cubierta y parte de las estructuras.
Peligro de destrucción: Mínimo para el yacimiento, para los muros del aprisco alto debido a la erosión y afecciones climáticas.
Edificaciones y uso actual: Sin uso.
Uso propuesto: No se propone cambio de uso.
ACTUACIONES PREVISTAS
Criterios en futuras actuaciones: Se permiten actuaciones arqueológicas, como las prospecciones superficiales y subterráneas, dirigidas al descubrimiento, estudio e investigación de toda clase de restos históricos, así como de los elementos geológicos con ellos relacionados. Caso de realizarse movimientos de tierras o actuaciones arqueológicas, deberán ser supervisados o autorizados por el servicio de arqueología de la Consellería de Cultura. En la zona especificada como de protección integral no podrán realizarse obras de urbanización ni de ningún otro tipo que impliquen remoción del subsuelo sin un previo estudio arqueológico que incluya la realización de sondeos con el fin de localizar y preservar posibles restos de estructuras.
