## Estudi per a la restauració de Morella la Vella

Per Vera Hofbauerová

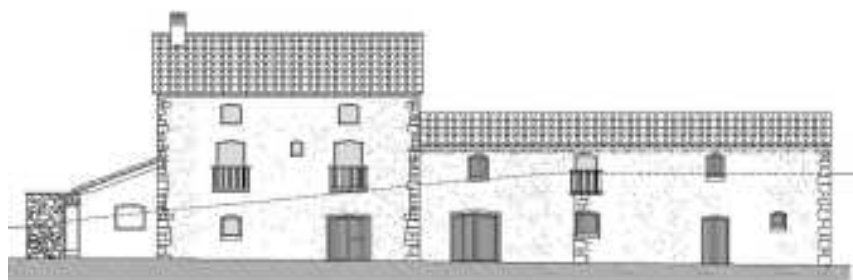
Fatxada sud

Aljub Cuina-forn

MAS 3

MAS 2
